## 高耐久性上層路盤の試験施工追跡調査（2年目）

東日本高速道路株式会社 技術部 技術企画課 法人会員 ○辻野 英幸  
 東日本高速道路株式会社 技術部 法人会員 佐藤 定夫

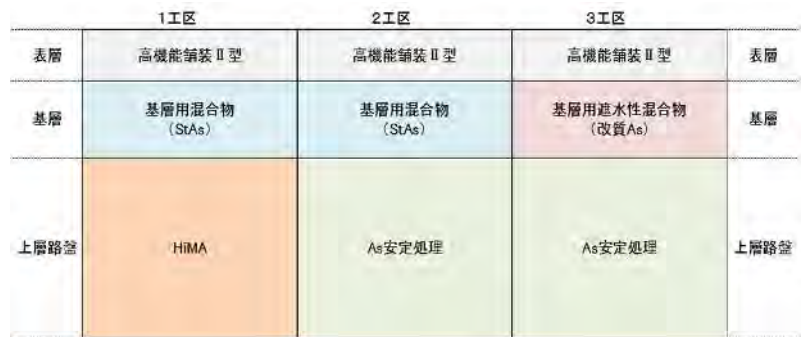
図-1 試験施工断面

試験施工は以下に示す項目について、標準施工工区（2工区）との経年比較を行っていく。（施工直後、1年後、2年後、3年後、5年後、7年後、10年後）断面を図-1に示す。

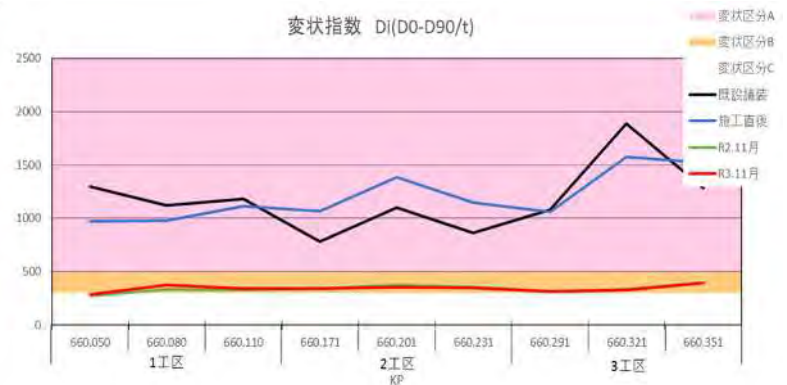
図-3 アスファルト層のたわみ年度比較

設定荷重を 49KN、混合物温度 20℃の状態を標準としてたわみ量を補正した。施工直前、施工直後は温度補正しても大きなたわみ量が発生している。R2年度とR3年度については、変状区分 B、C となっており、たわみが小さくなっていることがわかる（図-3に示す）。

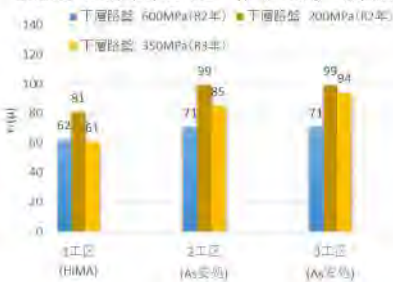
図-6 引張りひずみ値

FWD 測定値の逆解析により得られる解析（引張りひずみ）から評価することも可能だが、現場からの切取コアのスティフネスを用いての上層路盤下面の引張りひずみの解析値を多層弾性解析ソフトによる順解析を実施し算出した（図-6）。引張りひずみと疲労破壊回数の関係を表-1、図-7 に示す。

スティフネスの解析結果は、疲労破壊回数は10倍以上。引張りひずみを過年度と比較すると、1工区においては、2工区と3工区の傾向と異なり、昨年度よりもわずかに減少する傾向となった。これはHiMAのスティフネスが高くなったことが要因と考えられるが、データ数が少ないため、今後も継続調査を続けていく。
