陸羽東線 大崎 BO 建築限界支障解消における施工検討

仙建工業株式会社 法人会員 熊井 篤士

大崎 BO は、陸羽東線古川～塚目間(10k163m～10k175m)の市街地に位置し、県道32号線の道路跨線橋(幅12m)である。本跨線橋は、これまでの繰り返し軌道整備の扛上により上部が建築限界のランク管理値となっていることから、建築限界の確保が必要であった。本稿では大崎 BO 建築限界支障解消に向けた軌道低下工事の施工検討について述べる。

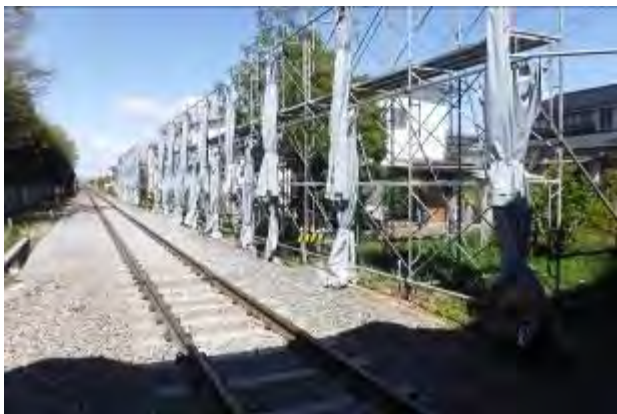
写真-1 防音設備

当該現場に仮設足場を組み防音シートを設置した。シートを開閉式にすることで住宅への日照確保の配慮と、強風による倒壊対策とした。また、事前に施工箇所の住宅へは入念な広報活動と施工内容の周知を行い、沿線住民の方々からご理解を頂き、トラブルなく施工出来た。

もも太郎を導入することで、大幅な工期短縮が見込まれ約 2カ月に亘る連日連夜の騒音問題は回避できたが、住宅密集地であることから、よりハード的な対策が必要であった。そこで大崎 BO の起点方 30m(左右)と終点方 62m(右)の用地境界部に仮設足場を設置し、高さ 5.4mの防音シートを設置し、騒音対策とした。

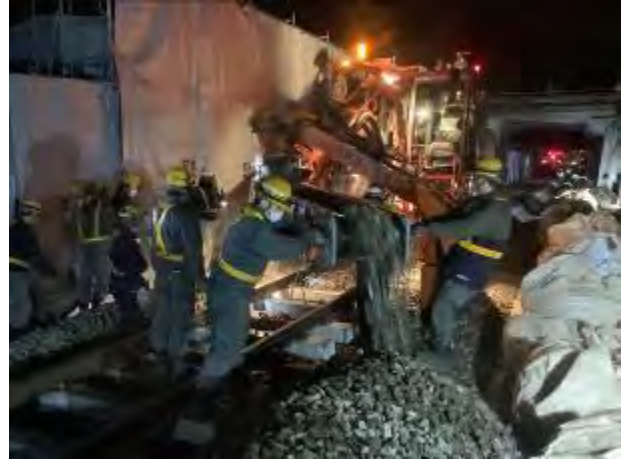
写真-2 掘削状況

1 日での軌道低下を完遂できた大きな要因として、現場の砕石を再利用した砕石補充により、もも太郎と軌陸 BH を砕石の運搬によるタイムロスなく運用することができたことと、準備作業において線路左側を土のう置換えしたことで道床掘削の進捗を早められたことが挙げられる。

もも太郎による掘削所要時間を 100 分で計画していたが、前述の検討対策により、70 分で掘削を終えることができた。また、土のう置換えにより吸い込み負荷を軽減出来たことと、砕石状態が非常に良好だったことが、掘削時間の短縮に繋がった。砕石補充においても、概ね計画通り排出した砕石で復旧することができ、発生砕石の処理に関しても工程短縮へと繋がった要員の一つである。

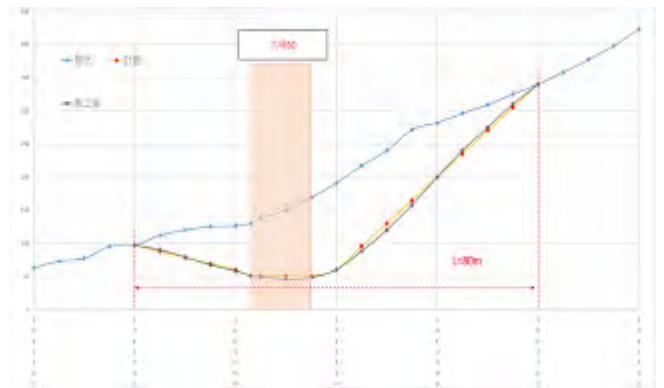
図-1 グラフ比較

これまで述べた検討事項、取組結果により建築限界のランク管理値の解消ができたことに加え、今後の保守余裕量を確保することができ、計画通りに 1 日での軌道低下工事を終えることができた。
