福島市内地中送電管路推進工事における福島県沖地震への対応について

東北電力ネットワーク(株) 土木建築部(土木) 正会員 ○佐藤 努
 東北電力ネットワーク(株) 土木建築部(土木) 正会員 佐藤 良一郎
 東北電力ネットワーク(株) 土木建築部(土木) 正会員 酒井 勝美

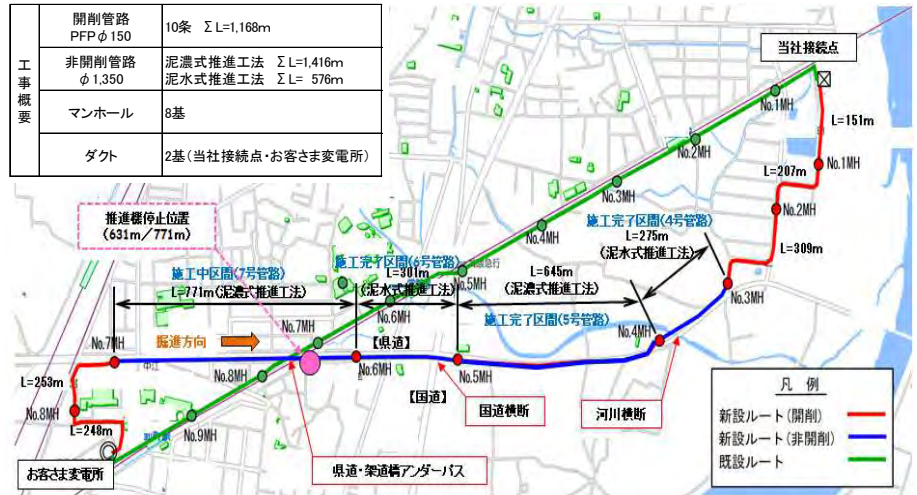
図-1 新設ルート概要図

現在、東北電力ネットワーク(株)では電力の安定供給を図るため、地中送電線路における経年ケーブルの張替えを進めている。本工事はお客さま受電変電所に供給している既設ケーブル(経過年数:38年)を、新規地中送電線管路構築(図-1)による張替えとして計画し、鋭意工事を実施している。

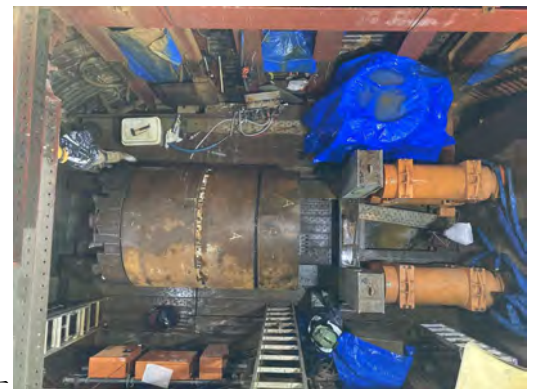
写真-1 推進機設置状況

既に 7 号管路を 630m 掘進した既設推進機の大規模な修理に対処するために予備機をメーカー整備工場にスタンバイさせたが、中間立坑掘削が進み既設推進機の面板および外観を確認した結果、幸い一部カッタービットの損耗はあるものの面板全体の異常は確認されず、また既設推進機内部も異常がない事を確認できたため、既に現場土質条件で実績のある既設推進機を回収後整備し、再使用することとした。（写真-1）
