東日本大震災の復興創生期における洲崎湿地・水辺環境の変遷

貞山・北上・東名運河研究会 正会員 ○ 後藤光亀 東松島市 都市計画課 正会員 森 祐樹
野蒜塾 早川 宏 飯川悦子、阿武隈生物研究会 池田洋二

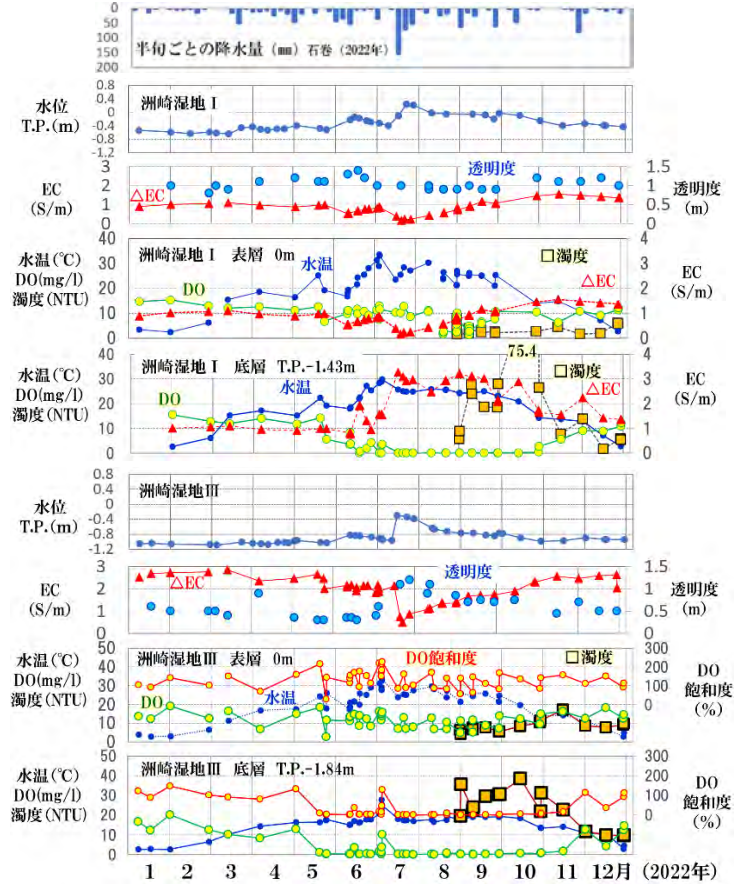
図-3 洲崎湿地の表層・底層の水質・水位変化(2022年)

図-3に、洲崎湿地ⅠとⅢの表層と底層の水質変化を示す。

2022年春から潜ヶ浦水道の防潮堤樋門からの海水導入と湿地の内水排除が実施されている。湿地Ⅰ西端の観測点①の底層への塩水侵入は6月に確認された。底層への塩水侵入は、水深0.8m付近に強い密度成層を形成し、それ以深が夏季の間、溶存酸素DO濃度ゼロが継続し、10月末まで継続した。7/15～16の豪雨でも底層(T.P.-1.42m)の水質は変化せず、降雨による流入水は躍層上を流下した。また、8/19、8/29の観測時に湿地ⅠとⅡの水路部で硫化水素臭を伴う黒灰色の湧昇流が観察された(図-4)。

湿地Ⅲは、日の出と日中とのDO濃度の変動が大きく、水草・藻類や植物性プランクトンによる光合成によるDO生産と呼吸(消費)が活発で、春先から色相は黄緑色をなし、透明度は0.3mまで低下する。また、底層(T.P.-1.84m)は、5月末からDO濃度がゼロで、11月末の循環期まで継続する。

なお、7/15の出水時に、湿地Ⅲの水位は湿地Ⅰ・Ⅱの水位低減時に増加した。締切堤は酸欠水の浸透が確認されており、この期間は降水がないので、出水後、湿地ⅡからⅢへの地下水浸透が示唆される。

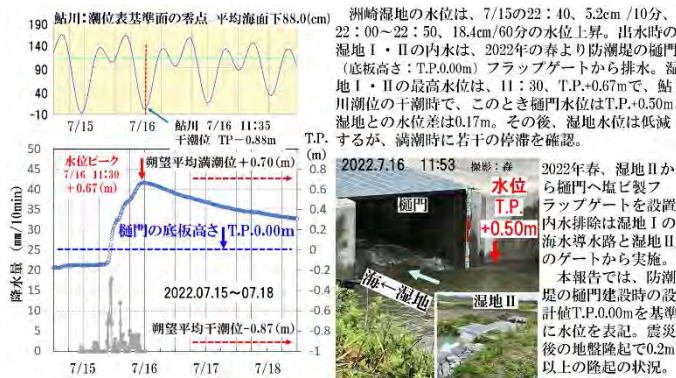
図-6 豪雨時の洲崎湿地の水位変化 (2022.07.15~7.18)

図-6 に、7/15の降雨強度 81 mm/h (宮戸) を記録した豪雨時の洲崎湿地の水位変化を示す。2022年春から潜ヶ浦水道の防潮堤・樋門を通じての水交換が開始され、豪雨後の湿地 I・IIの最高水位 T.P. +0.67m で、ピーク後の1日間の水位低下速度は 167 mm/d、2019年の出水後 (T.P. +0.52m) の 27 mm/d の約7倍の速さで排水された。

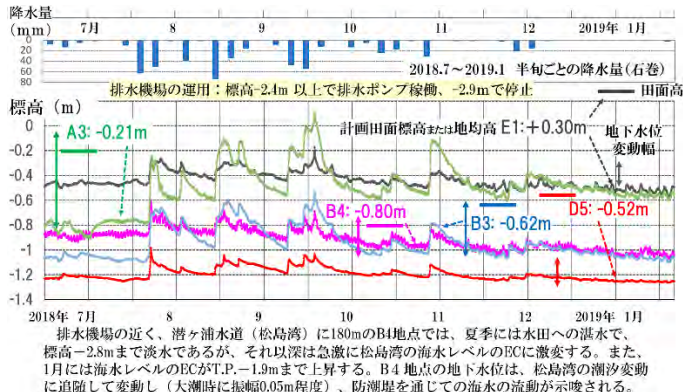
図-8 洲崎水田の地下水水位の季節変動

図-8、図-9 に、震災後の東名・洲崎水田 (塩田跡) の地下水調査 (資料提供: 東松島市) による地下水位と電気伝導度 EC の季節変化を示す。洲崎水田の地下水の挙動は、淡水と塩水の境界が明確であるが、地形の成り立ちや土地利用により地域間 (図-1 参照) での相違が大きい。洲崎湿地に近い D5 地点 (洲崎湿地 I、IIIへ約 170m 程度) の洲崎水田の地下水の EC 鉛直分布は深さと共にほぼ直線的に増加する (図-9)。その傾向は、湛水中の7月と冬季の1月で同じである。

湿地 III の EC は、2~2.5 S/m、水位は T.P. -0.8~-1m で推移する。D5 地点の地下水位 (図-8) は、降水時には T.P. -1m まで上昇するが、非降雨期は T.P. -1.2m 前後で安定である。2018年~2022年の湿地 I・IIの水位 (図-2) は、T.P. -0.4m~+0.676m と水田より相対的に高い。以上より、洲崎湿地周辺の地形の成り立ちと土地利用を踏まえ、今後の洲崎湿地の水運用・管理を検討予定である。
