## 22. 古都鎌倉の史跡環境 — 水・土環境 —

ENVIRONMENT OF HISTORICAL PLACES IN KAMAKURA OF ANCIENT CITY  
- WATER AND SOIL ENVIRONMENT -

山口晴幸\* Hareyuki YAMAGUCHI

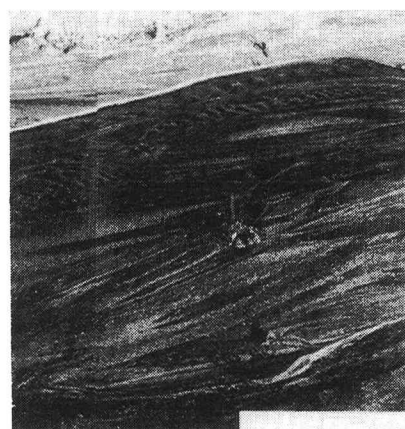
ていると思われる。また図-4は鎌倉市街を流れる主要河川、滑川の水質状況を示している（測定地点は図-1の英字に対応）。河川のpHは8~9の弱アルカリ性で、上流から市街地内での電気伝導度（EC）は600~900  $\mu\text{S}/\text{cm}$ 、濁度はほとんど20ppm以下と、河川の水質的には、比較的良好と思われる。しかし上流側ではECや濁度が高く、合流する支流、太刀洗い川の水質よりかなり悪化しているように思う。滑川の下流側で、ECと濁度値が徐々に低くなっているのは、河川内に植生や岩石等を人工的に浸漬する工夫が凝らされ、水質が改善しているものと思われる。なお河口から約100m付近で急激にECが高くなっているのは、海水の侵入によるものと考えられる。

幕府滅亡の期、新田義貞が海中に太刀を投じ潮を引かせ、新田軍が海岸に沿って一気に鎌倉市中に突入したと言われる稲村が崎の浜に立つと、一面砂鉄（磁鉄鉱）の濃い黒い浜であることに気付く（写真-1参照）。この地、稲村が崎海岸には、中世砂鉄採取地があったとされている。相模川河口から長者が崎浜間の湘南海岸一帯の浜での砂鉄分に着目した図-6と7に示す海浜砂の分析結果を見ると、稲村が崎海岸の砂には、約90%の砂鉄分が含有されており、その付近の浜は他の浜に比較して突出している。そのため土粒子密度は $3\text{g}/\text{cm}^3$ を越えており、貝殻や有機物の混在も少ないため強熱減量も非常に低い。このような状況から、今は枯渇寸前にある音無川上流（住宅等で踏査不能）の地層に、多量に砂鉄分を供する独特な海浜砂の起源があるものと推察される。
