40. 熊本県の海浜植物分布と海岸環境

THE PLANT DISTRIBUTION AND THE ENVIRONMENT OF SEASHORE IN KUMAMOTO PREFECTURE

田渕 幹修*・滝川 清**・外村 隆臣*・井手 俊範***
Yoshinobu TABUCHI, Kiyoshi TAKIKAWA, Takaomi HOKAMURA, Toshinori IDE

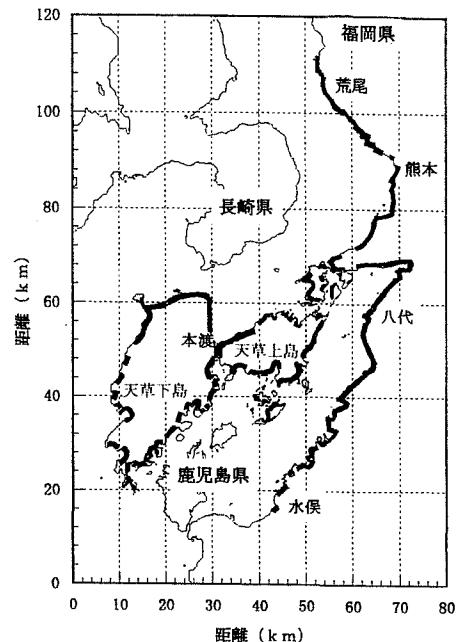
図-1 熊本県の海岸地形の概容
(太線は人工構造物のある海岸)

熊本県の海岸地形を図-1に示す。図中、太線で示した海岸は何らかの人工物が存在する海岸である（図が小さいので概略を示している）。図-2は、海岸線延長距離を、自然海岸、半自然海岸、人工海岸、河口に分類して示したもので、熊本県の特徴を際立てるために福岡県についても示した。なお、海岸の分類の基準は、環境省の区分基準（緑の国勢調査）を参考にしたが、海の生態系と陸の生態系の連続性を自然海岸の条件に加えた。これは、例えば陸域で生活するが幼生は海中で生活するアカテガニなどのように陸域と水域を行き来できることをハビタットの条件とする動物や、海岸の緑陰など陸域生態系の有無が生息に影響する生物もいることを考えると、完全な自然海岸には、連続した陸域の生態系が不可欠とするのが妥当と判断したものである。各規準は次のようである。

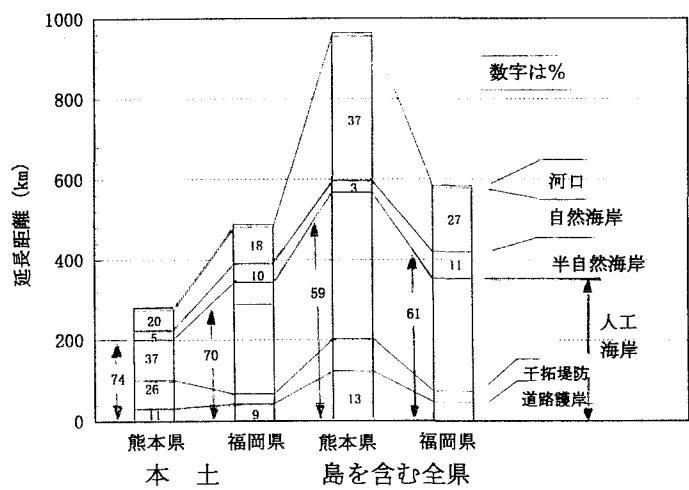
図-2 区別別海岸線延長と比率

図一2および、関連する調査より、熊本県の海岸線の特徴として次のようなことが言える。

- ①熊本県の人工海岸は延長で約570kmであり、全延長に対する比率は59%である。福岡県の人工海岸の全延長に対する比率は61%で、両県の海岸の人工化率はほぼ同じであるが、福岡県の福岡市を含む芦屋町以西の52%と比べると熊本県の海岸の人工化が大きい。熊本県は無人島など開発されていない島が多いこと福岡県は北九州港や博多港など大規模な港湾（臨海工業地帯）を有することを考慮すると、熊本県の人工海岸の多さは異例ともいえる（これは環境省の緑の国勢調査でも分かる）。内訳を見ると、福岡県では港湾・漁港などの埋め立て護岸が人工海岸の64%、熊本県では、道路護岸と干拓堤防が36%（道路護岸は主要道路のみで市町村道は算入していない）である。熊本県では、沿岸に人が住んでいない海岸の道路が多いが、これは、地理的特殊性によるものとはいって、護岸と道路が海域と陸域の生態系を分離し、緑陰を奪い、また、護岸前面水深が大きいため、海浜植物の自生適地を奪っているといえる。
- ②熊本県の自然海岸は37%、半自然海岸は3%で、福岡県はそれぞれ27%と11%である。福岡県には護岸前面の潮上帶に植生のある海岸が多いことが数字にあらわされている。なお、熊本県の自然海岸は岩礁が多く、次に転石海岸と浜のない海食崖が続き、潮間帶全域に砂のある自然海岸は1%にも満たない。塩性湿地も河口部を入れても0に等しい。全体として海岸性状は単調で自然度は乏しい。福岡県では潮間帶全体が砂で占められる砂浜と岩礁や転石の海岸がほぼ半分ずつとなっている。なお、熊本県で、沖合いに沿岸砂洲（バー）のある砂浜は天草町の高浜海岸（海水浴場、護岸が整備され砂浜も管理されているので人工海岸に分類）の1ヶ所のみしか確認していない。
- ③干拓地の前面に広がる干潟では海苔やアサリなどの貝類の養殖が行われ、天草では車えびの養殖場や鯛、はまち、ふぐなど高級魚の養殖が盛んであるなど、沿岸域の利用度は高い。車えびの養殖場は多くが遠浅海岸に設けられ、海岸線に添う延長は20kmを超えていている。

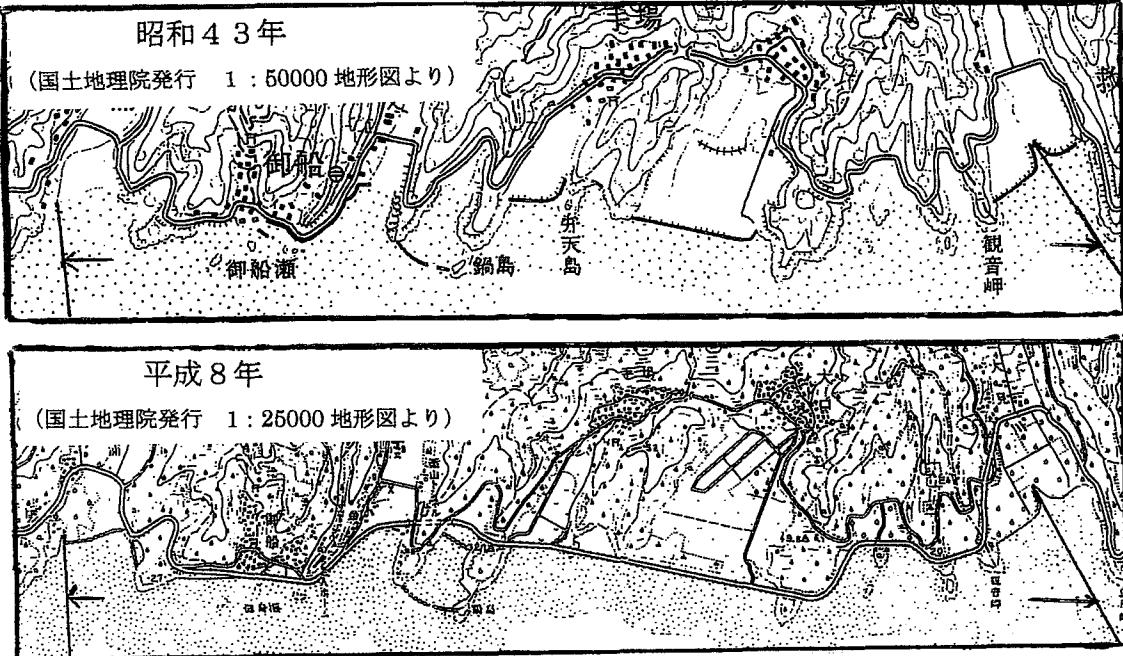
図一3 海岸道路整備に伴う海岸線の経時変化（三角町と不知火町境）

図一3と表一1に、海岸道路（国道266号）整備を主とした海岸開発で自然海岸が激減した例を挙げる。

場所は不知火町と三角町の境の八代海に面した海岸で、海岸開発により海岸線延長が減少し、自然海岸と人工海岸の比率が逆転していることが分かる(写真一1)。

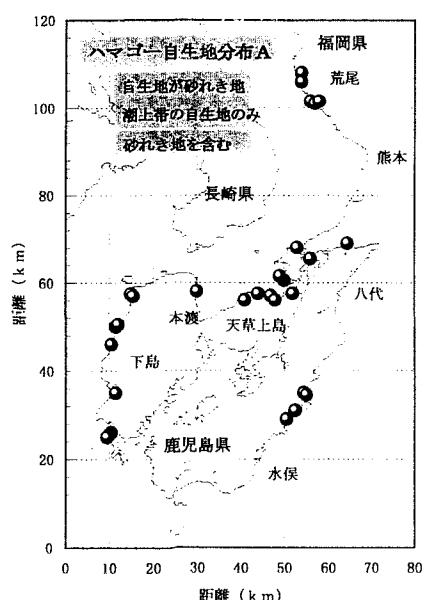
図一4 ハマゴーの自生地分布A

2000年の調査で106ヶ所のハマゴーの自生地を確認した。これらを、A：砂浜もしくは自生地のみ砂れき地に生えるハマゴウ(30箇所)、B：元々砂浜であったと推定されるが、現在は転石海岸などとなっている浜に生えているハマゴウ(42箇所)、C：岩の上、護岸の上もしくは内陸側に生えるハマゴウ(34箇所)に分類し分布図を作成した。これを図一4、図一5、図一6に示す。

図一4は、ハマゴーの自生地が砂浜(ほとんどが護岸や堤防の前面)もしくは、かろうじて潮上帯のみに砂がある海岸であることを示す。図一5では、ハマゴーの自生地がかっては砂浜であったが、現在は砂が無くなった海岸であると推定される。そして、図一6のハマゴー自生地はかつては砂浜であったところの潮間帯に構造物が作られたとみることができる。

これらの図をみると、宇土半島の北面海岸などの一部を除き、熊本県の大半の海岸で砂浜があればハマゴーは生育できる(種子は回っている)と考えられる。このことより図一4、図一5でプロットが無い(自生地で無い)ところ、

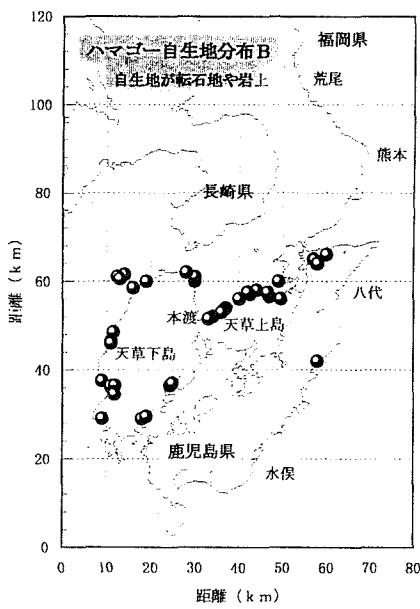
図一5 ハマゴーの自生地分布B

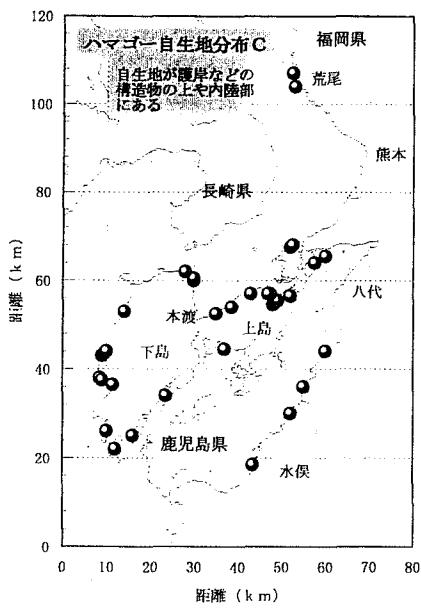
図一6 ハマゴーの自生地分布C

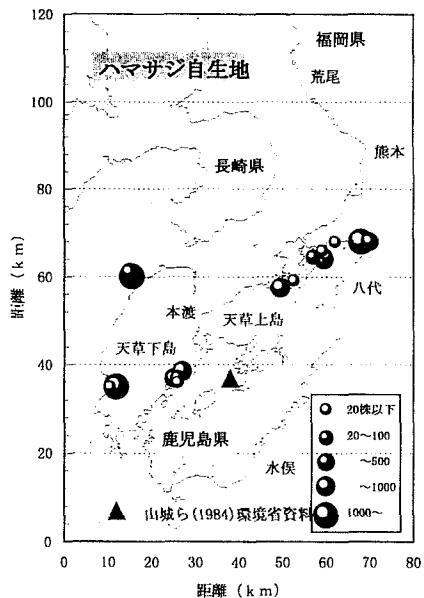
図一7 ハマサジの自生地分布

塩生植物の、ハマサジ、ハママツナ、フクドの3種の自生地を調査した。調査結果を 図一7、図一8、図一9と表一2に示す。ハママツナは1年草、ハマサジとフクドは2年草で、いずれも満潮時に冠水するような地盤の標高が限られた海岸（塩湿地）に自生する。調査では群生の規模をみるためにハマサジについて株数を数えている。ただし、調査時期が1年目の株の発芽・成長時期に当たり、株数については正確ではない。

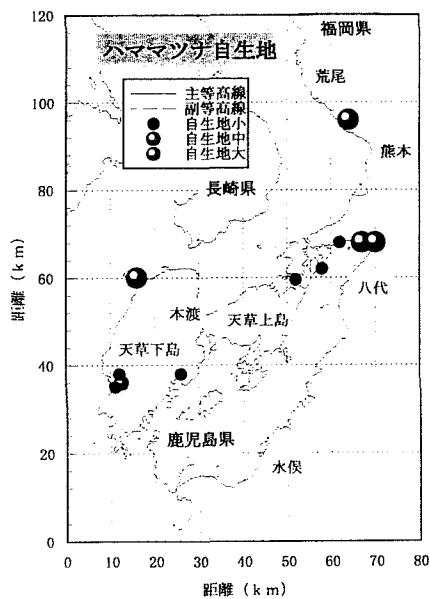
図—8 ハママツナの自生地分布

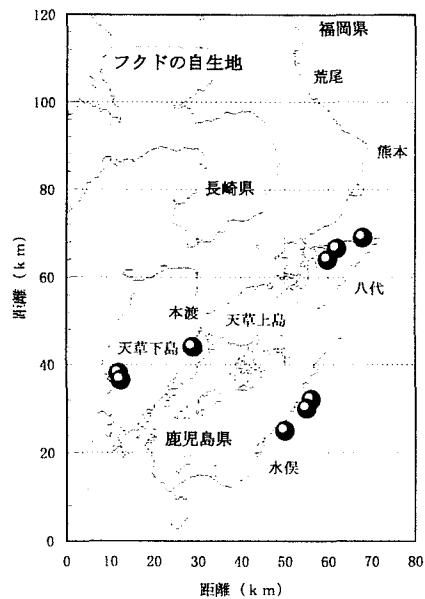
図—9 フクドの自生地分布

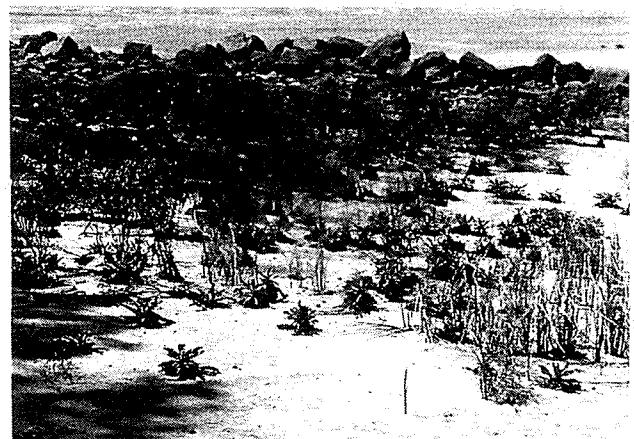
写真-2 松島町西目海岸のハマサジ自生地

道路護岸前面の自生地が5ヶ所、自然海岸が4ヶ所、漁港内が1ヶ所である。松島町西目海岸の自生地は古い空石積みの護岸が崩れ、その一部が防砂と防波の役目をして自生地が形成されている（写真一2）。

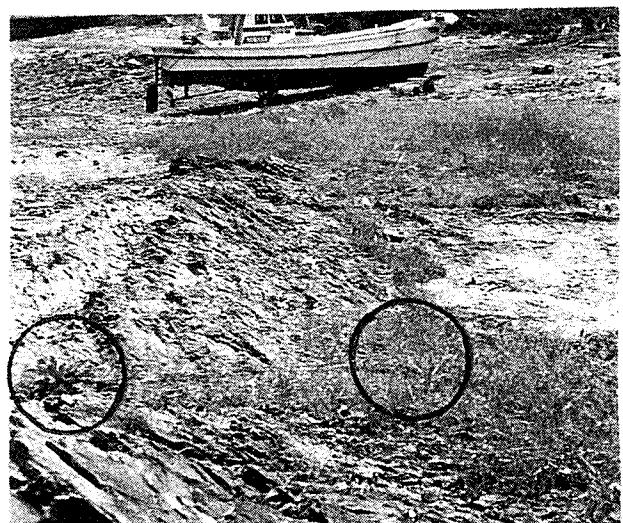
写真-3 岩礁上のハマサジ (牛深市鳥の巣)

岩礁の上でナガミノオニシバが捕捉しているれきにハママツナやハママツナが自生している場所も数ヶ所あ

る（写真一3）。なお、ナガミノオニシバは多年草であるので、岩礁の裂け目などに生えていても、その存在は、過去に潮間帯上部には砂があったことを証明していると考えられる。
