# 13. 建設工事における自然環境保全対策 — 沖縄ヤンバルにおける実践 —

## ENVIRONMENTAL CONSERVATION MEASURES IN CONSTRUCTION OF POWER PLANT — PRACTICE AT OKINAWA YANBARU —

小松俊夫\*                      坂田 淳\*  
Toshio KOMATSU,              Jun SAKATA

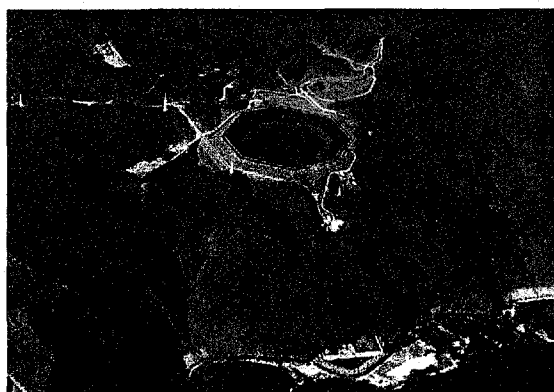
写真－1 実証プラント全景

合成ゴムシート表面遮水工を採用するほか、水圧管路には強化プラスチック管および強化プラスチック複合管を適用するなど新材料、新工法を採用し、工事完成後5年間にわたり各構造物の耐海水性、耐久性の検証を行った。実証プラントの全景を写真－1に、設備諸元を表－1に示す。

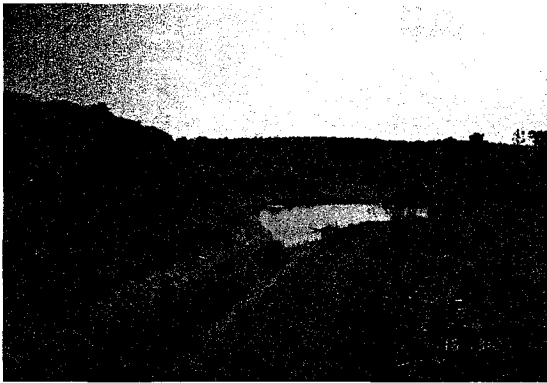
写真－4 初期の環境創生地

以上、一例であるが他のデータも同様な傾向を示しており、環境創生地は次第に森林性に近づいている。なお初期及び最近の環境創生地の状況を写真－4、5 に示す。
