## 6. 新潟県中越地震における災害廃棄物の処理・処分に関する研究

For the processing and disposal of disaster wastes in The Mid Niigata prefecture Earthquake in 2004

大野 博之\*・八村 智明\*\*・宮原 哲也\*\*

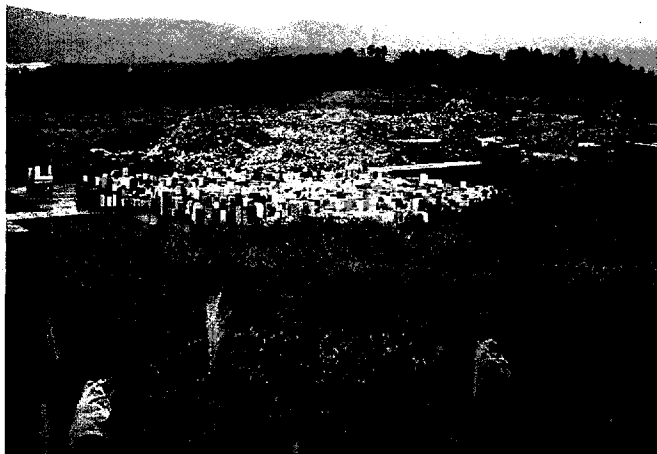
図-3 仮置き場の状況（長岡市）

長岡市の生活ごみや家財を中心とした災害廃棄物の仮置き場は、図-3に示すように市郊外の丘陵地に図-4のような配置で設置されている。

この仮置き場は、1ha程度の面積を有し、混合ごみ、布団類、鉄くず、木くず、家電ごみ(家電4品目)が分別して置かれている。このうち、可燃ごみを主とした混合ごみが全体の体積にして最も多く、概ね半分以上を占めている。この混合ごみの付近には、いくつかのたまり水が見られたので、水質を現地で計測した(表-1)。これらの値を見ると、混合ごみの近傍の2箇所のたまり水は、Eh110mV程度、溶存酸素量 3mg/l前後でやや還元状態であり、電気伝導度も 1000 $\mu$ S/cm以上と大きな値を示すものの pHは7前後と中性である。また、場所によって強い臭気を感じられたが、硫化水素、一酸化炭素やメタンガスなどは検知されず、酸素濃度も通常の 20.9Vol%程度であった。ごみの表面温度は地表面温度 12℃に対して 4～5℃高い 16～17℃を示し、部分的に有機物の分解反応が生じていることも懸念された。
