## 35. 自然環境保全・回復のための緑化手法の検討

—土砂採取場岩盤跡地における森林再生緑化事例から—

Development of greening methods for the reforestation of the surface rock

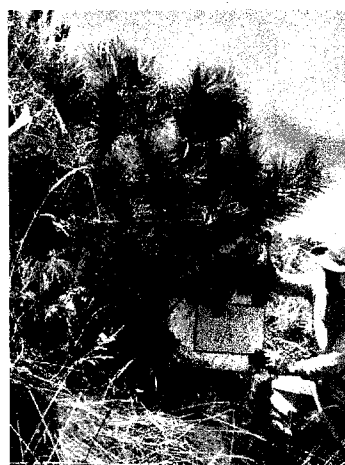
図-4 クロマツ（法面C）

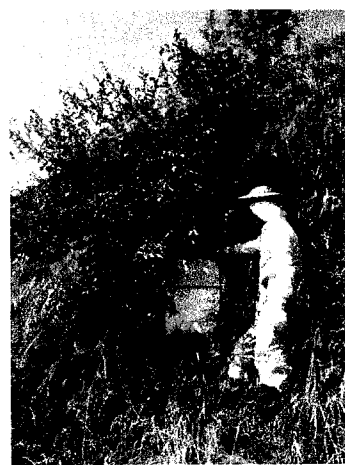
図-5 アキグミ（法面C）

各樹種の法面での生育状況を表-4 に示す。2005 年の場合と同様、2006 年の調査ではアカメガシワやシャブシなどの先駆樹種での枯死が多くみられた (大川原 2006)。同じ先駆樹種でもアキグミの生存率は50%で2005 年時の生存率と大きな変化は無かった。これらの樹種は地上部の生育が早く、2004 年の調査時には

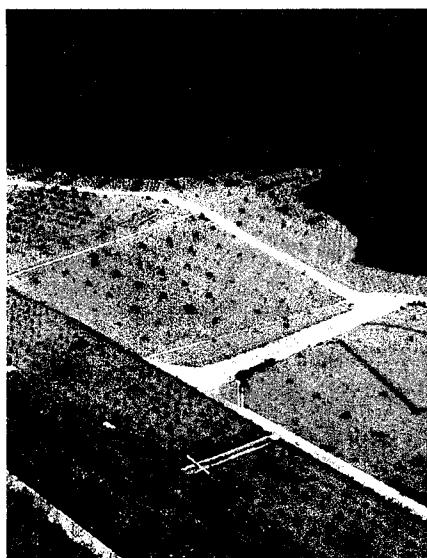
図-6 岩盤平場の植栽状況 (2004年)

平場の植栽はポット苗の列植を基本とした。単なる緑化を目的とするだけでなく、林業として利用可能な有用樹種を選定して、自然配植緑化技術を用いた1haの試験区を設けた（渡辺、今野、濱田 2003）。薬木としてキハダ、トチュウ、テンダイウヤク、メグスリノキ、材木としてクヌギ、コナラ、アラカシ、造園木としてイロハモミジ、ヤマモミジ、シダレモミジ、先駆性樹種としてウツギ、アキグミ、ヤマハンノキ、ネムノキを選定した。2005年2月に行なった調査では平場の全体の生存率は73.4%となり（表-5）、法面の場合（34～66%）と比較して生存率は高い傾向を示した。しかし、2005年のコナラ、ヤマハンノキ、ネムノキの生存率は2～56%と非常に低く、2006年には追加の植栽を実施した。この原因として野生のシカによる食害があげられる。2004年の8月以降、シカが侵入した痕跡がみられるようになり、若芽を中心に深刻な食害がみられた。このようなシカによるコナラなどの食害は原石山法面の緑化事例でも同様に報告されている（池田と山口 2003）。これに対して、先駆樹種の中では、アキグミが食害も少なく良好な生育を示した。平場においては、岩盤上に散布したチップ材の生育に対する影響についても調査を実施したが、シカの食害などの影響により、効果は明らかにならなかった。
