14. 津波で洋上流失した震災漂流物の追跡調査

震災年の2011年9月から震災漂流物の調査に着手し、3年間の太平洋上離島の小笠原諸島硫黄島・南鳥島での追跡調査に加え、琉球列島と関東沿岸の三浦・房総半島でのこれまでの5年に亘る調査成果を総括し、震災木材類を対象とした震災漂流物の漂着実態や漂流動向などについて論述している。

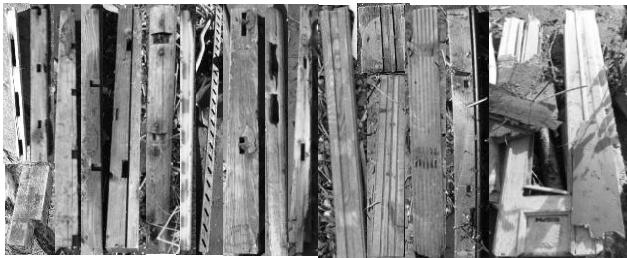
写真2 震災木材類と判別された加工木材類の特徴的事例
ある時期から広域的に漂着が確認され始めた震災木材類に酷似した加工木材類(①, ②, ③)の特徴を有するものに注視する。

上記の事項に基づいて、調査対象とした海岸で、震災木材類として判別した加工木材類の代表的な特徴事例を写真2に示す。震災木材類の寸法・形状は様々であるが、概ね幅数cm～十数cm、長さ十数cm～数m範囲の角材・板材・木片などの家屋建材類が主体となっている。

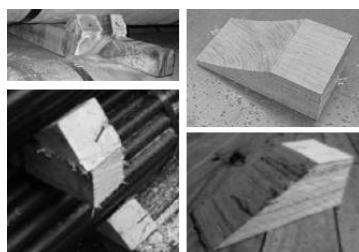
写真4 ダンネージの一種である
「歯止め材(ストッパー)」

この三角木片類は梱包材を構成するダンネージの一種と思われ、角材を楔形に切った「歯止め材(ストッパー)」と考えられる(写真4)。通常、運送・輸送などで積み込まれる貨物の荷崩れや損傷を防ぐための緩衝材として利用されている。即ち、資材や物資の間に楔として差し込み、また角材に釘で打ち付けて使用している。海岸で見つかる三角木片類は単独で漂着している場合が大半であるが、釘が残っているものや、中には角材に打ち付けられた状態で漂着したものも確認される。

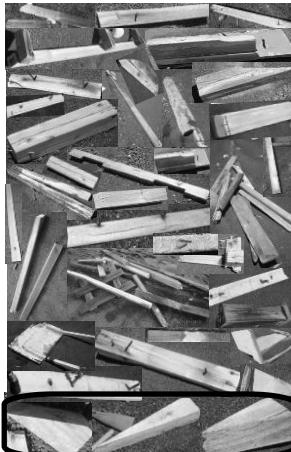
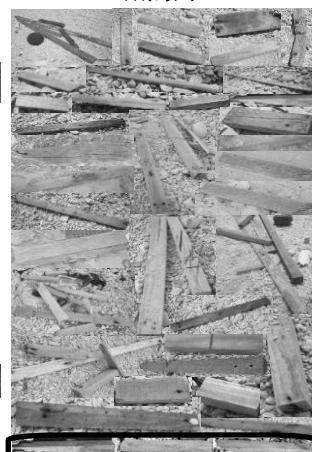
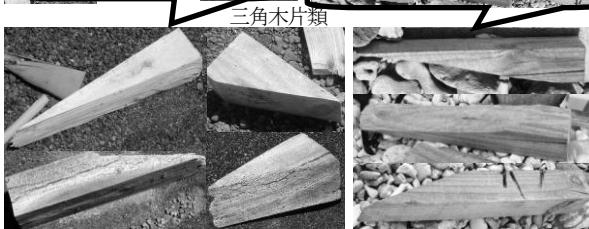
写真5 小笠原諸島硫黄島・南鳥島で漂着確認した震災木材類と三角木片類(2013年夏季調査)

震災漂流物の調査に初めて着手した震災発生年に当たる2011年9月の硫黄島と12月の南鳥島の調査では、震災木材類を始め他の震災漂流物と思われるものの漂着は確認できなかった。震災起源と判断された流失木材類の漂着を初めて確認したのは2012年の調査で、硫黄島で240本、南鳥島で14本見つかっている。両島での3年間の追跡調査では、それぞれ494本と98本確認している(写真5)。その中に三角木片類は硫黄島では4本、南鳥島では3本含まれていた。

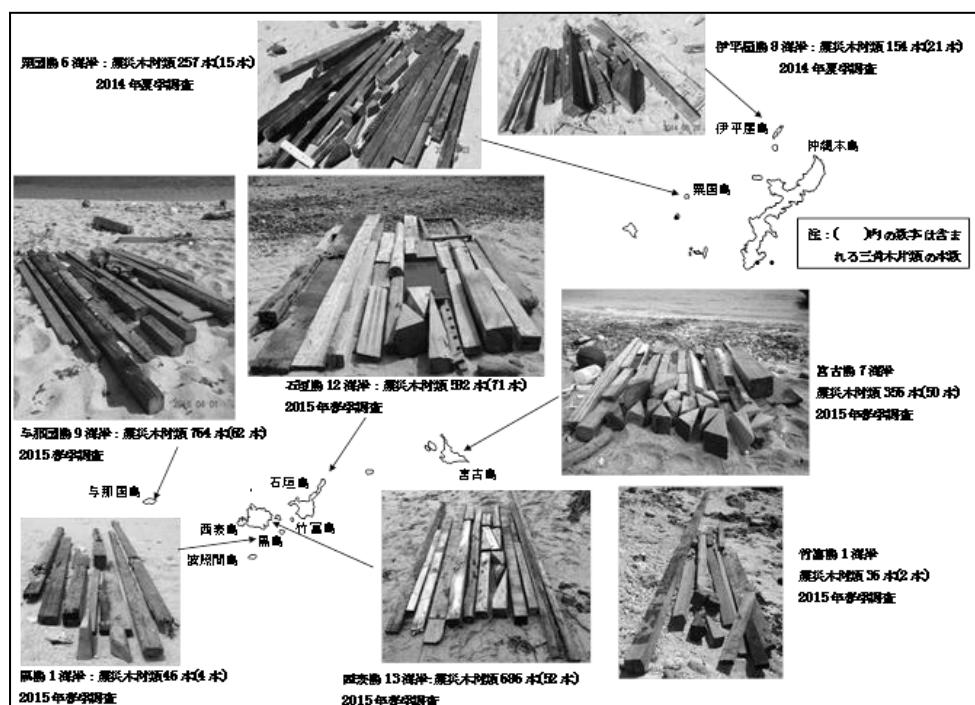
写真6 2014・2015年調査で沖縄島嶼において漂着確認した震災木材類と三角木片類の代表例

洋上流失した震災漂流物の動向については、北米太平洋岸への漂流・漂着が注目されてきたが、沖縄県八重山諸島での調査を2014年春季に実施している。八重山諸島4島31海岸で1160本、また同年8月の本島近海の粟国島・伊平屋島の両島14海岸で411本の震災木材類の漂着を、沖縄県では初めて確認している。さらに震災からほぼ4年経過した2015年春季の八重山諸島と宮古島での追跡調査では、6島43海岸で2470本を確認してい

る(写真6)。調査海岸距離1km当たりに換算し、八重山諸島での漂着状況(2114本、調査海岸距離20.86km)を前年の2014年(1160本、調査海岸距離17.56km)と比較すると、約1.5倍(2015年は101本/km、2014年は66本/km)に増加していた。この結果(2015年の101本/km)は2013年の硫黄島での44本/kmの約2.3倍となっている。

だが、2015年春季の調査では、2014年に比較して腐食したものや折損・破断して短小・小片化した建材類が多く目に付いた。震災木材類は4年以上の漂流・移動過程でかなり劣化状態にあるように見受けられた。1~2年後には漂着しても震災木材類として判別することが難しい状況となる。

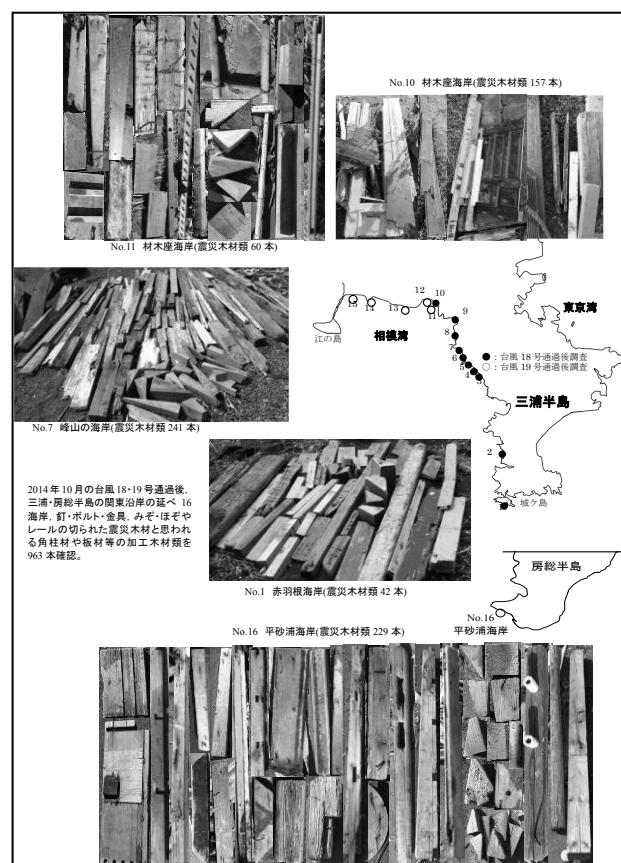
写真7 台風で関東沿岸の海岸に打ち上がった震災木材類

そこで、このことを検証するために、2014年10月には、太平洋沖で発生した2度の台風襲来直後、関東沿岸の三浦・房総半島で、台風で打ち上げられた震災木材類の調査を試みている。震災後ほぼ3年半経過していたが、延べ16海岸(調査海岸距離9.1km)で確認した震災木材類は963本に達し、やはりその中には73本の同種の三角木片類が含まれていた(写真7)。調査海岸距離1km当り

に換算すると、それぞれ105本と8本となり、上述した硫黄島・南鳥島より多く、2015年春季の琉球列島での漂着状況に匹敵していた。
