## 56. 公開情報を使用した洪水氾濫状況の推定 -2013年台風18号による由良川洪水を例として-

2013年台風第18号により、近畿地方では「大雨特別警報」が運用を開始して以来初めて発令され、記録的な豪雨がもたらされた。由良川流域では、主に中下流部の京都府の福知山市や舞鶴市で大規模な浸水被害が発生した。本研究では台風18号由良川洪水における福知山市を対象に、浸水区域や道路冠水等の一般に公開されている情報を用いて、洪水氾濫状況（浸水状況時間変化、浸水継続時間）の推定を行った。

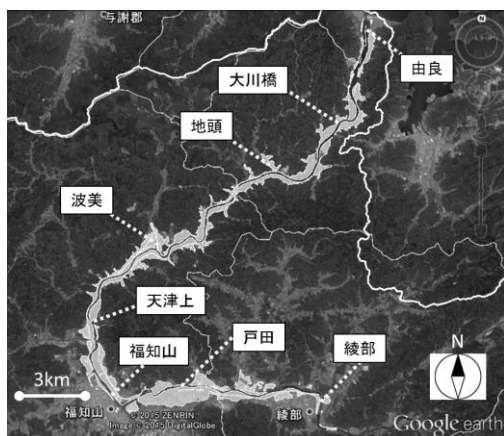
図-1 台風18号による由良川の浸水区域

台風18号による大雨の影響で、福知山水位流量観測所では観測史上最高水位を記録し、5時間に渡って計画高水位を超過した。福知山市では市全域の32,484世帯73,888人に避難指示が発令され、旧堤防の破堤や堤防未整備区間からの外水氾濫や内水氾濫により福知山市内で約1000戸が床下・床上浸水した<sup>3)</sup>。図-1に台風18号により由良川の中下流部で発生した浸水区域を示す。濃い白線は流域界、薄い白線は市町村界を示し、水位流量観測所名とその位置を示す。

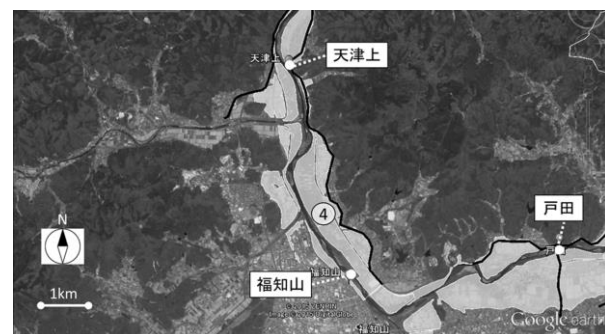
図-3 福知山市街地の浸水範囲と水位ハイドログラフ

図-3に福知山市街地の浸水範囲と福知山・天津上観測所の水位ハイドログラフを示す。福知山市街地（地区④とする）では由良川本川の増水により、堤内地に降った雨が川へ排水できなくなる内水氾濫が発生した<sup>9)</sup>。戸田・福知山観測所の水位ハイドログラフを比較（図-3参照）すると、支川の土師川と合流したことにより福知山観測所で一山の波形が形成された。この地区では道路の冠水情報から9月16日3時13分から9月18日17時3分にかけて浸水が継続していたと推定できる。

福知山市内を流れる由良川本川を遷喬地域・福知山市街地・大江町地域の3つの地域に分けて、浸水状況を推定した。図-2～4の上図の白い塗りつぶしは浸水区域、黒の実線は冠水道路、○は水位流量観測所の位置、●は破堤地点、丸付番号は本章で定義する地区番号を示している。各図中の下図に、着目した地域の前後にある水位流量観測所における河道断面図と9月15日0時から9月17日24時までの水位ハイドログラフと、各地区における推定した浸水継続時間を太い矢印で示す。
