# 豪雨イベントに伴う斜面崩壊頻発後の流域環境変化に関する調査分析

本研究では、2016年8月に気象観測史上で東北地方太平洋側から上陸した台風10号に関する斜面崩壊と流域河川水の変動を分析した中間の結果をまとめたものである。調査、および解析として、現地調査と並行して衛星画像による斜面崩壊、浸食の領域判読を進めた。また、斜面崩壊した領域からの物質輸送の変動性を水質分析により解析することを進めている。結果として、衛星画像判読より、植生被覆と関連付けられる領域で裸地化を示唆するNDVI現象が示された。特に、人為的植生に関連付けられる樹種での斜面崩壊の可能性を示唆する結果を得た。水質分析は、現在、調査実施中であるが、傾向として流域の特徴が反映されたイオン分析値が示されている。今後も調査実施を継続し、土砂流出による流域環境改善を進める意向である。

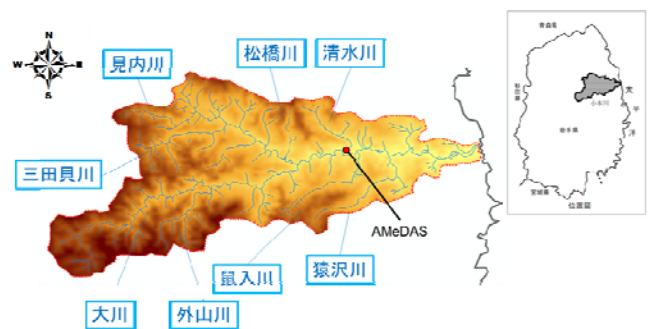
図1 小本川流域図

なお、対象とした流域は小本川である(図1 参照)。小本川は水源を岩手県岩泉町国境峠付近として、南東方向流下して太平洋を流末にする平洋に注ぐ、流域面積約731km<sup>2</sup>、流路延長約65kmの二級河川である。台風10号時には、多量の斜面崩壊、洪水氾濫により流域では甚大な被害が認められている(写真1 参照)。
