## 10. UAVを用いたダム貯水池に浮遊する 水面上部の捕捉流木群形状復元

近年、流木発生に伴う災害被害の拡大が注目されている。流木発生メカニズムの理解が重要であり発生流木量の把握の為にダム貯水池に捕捉された流木（以後、捕捉流木群とする）の定期的なモニタリングが重要視されている。モニタリングには非接触にて安全な場所から計測が可能であり、かつ機動力がある無人航空機（UAV）を用い上空から撮影を行う。上空から撮影を行うことで一度に広範囲の撮影を行い、撮影した写真はSfM処理ソフトを使用して水面上部の捕捉流木群を形状復元し3次元点群化する。水域部は写真同士のマッチングポイントが判別しにくく、SfM処理が困難である。そこで対空標識設置に工夫を行った撮影を想定し捕捉流木群の形状復元方法を提案した。

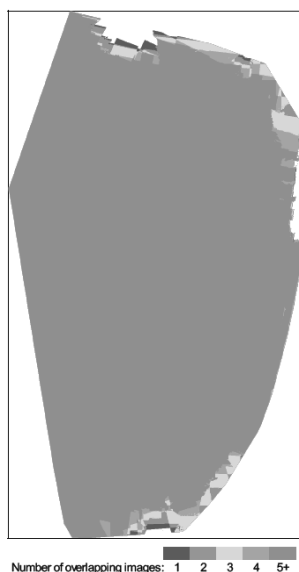
図-6 ピクセルにおける写真の重なり数（鳴子ダム）

図-6はSfM-MVS処理による空撮写真のオーバーラップ状況を確認した図である。オーバーラップが十分にされていればキーポイントの一致が対象とするエリアにて十分に行われ、良好なデータ品質を確保できる。緑色のエリアは各ピクセルについて5つの写真の重なり合いが行われたことを示す。重なりが不十分である場合は赤色で示される。エリア端部に少し赤色や黄色がみられるが概ねのエリアにて5つの写真の重なりを確認できる。

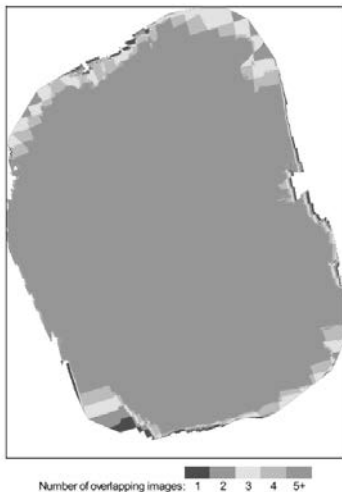
図-12 ピクセルにおける写真の重なり数（鳴子ダム）

図-12は月光川ダムにおける写真の重なり合いを確認した図である。鳴子ダム同様にエリア端部に赤色や黄色の部分が見られるが、概ね対象のエリアにて5つの写真の重なりを確認できる。

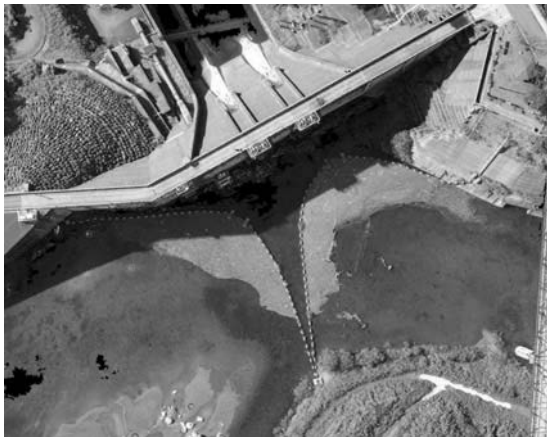
図-20 3次元点群データにて表現された月光川ダムに浮遊する捕捉流木群の様子

月光川ダムにおいても同様に、3次元点群データ細部は垂直写真と比較を行うことで確認をおこなった。

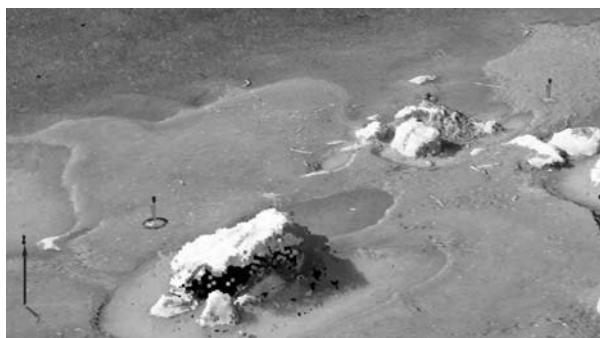
図-23 3次元点群データ上でみる座標評価の様子

観測値は現地にてGNSS機器を用いて観測を行った値である。算出値はSfM-MVS処理による算出された3次元点群データ上で、点(X,Y,Z座標+RGB)として形状復元された値である。

図-23に、3次元点群データを形状復元した際に算出した点群(算出値)を示す。
