# I-37 モバイル GIS と情報端末を用いた都市基盤施設の定量的評価に関する研究

## Study of Quantitative Evaluation of Urban Infrastructure Facilities Using of Mobile GIS Systems and Information Devices

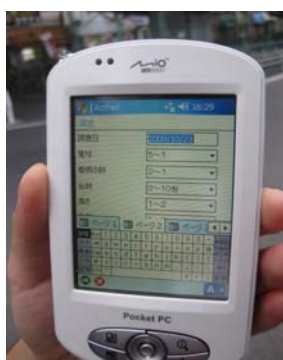
図5 情報端末 (Mio P350)

調査は、道路の「機能」、「障害」、「付帯整備」の3つの視点から行なった。作業は調査内容をモバイル GIS の調査帳票として PDA 情報端末の ArcMap 上に調査結果を入力し、調査後持ち帰りパソコンで GIS 表示して分析を行なった。このような情報機器の使用により、大量なデータを迅速かつ正確に処理することが出来、現地調査のデータ処理が効率的に行なえ、通学路の安全性に関する問題点を速やかにビジュアルに分析することが可能である。また、現地調査で判明した問題点や気になる点はカメラで撮影し、内蔵した時刻情報を利用して、調査入力データと現地の状況写真の同期が図られ、データの整理が迅速に処理出来ること、及び現地の状況を第三者に説明し易いかの確認も目的とした。(図5, 6)

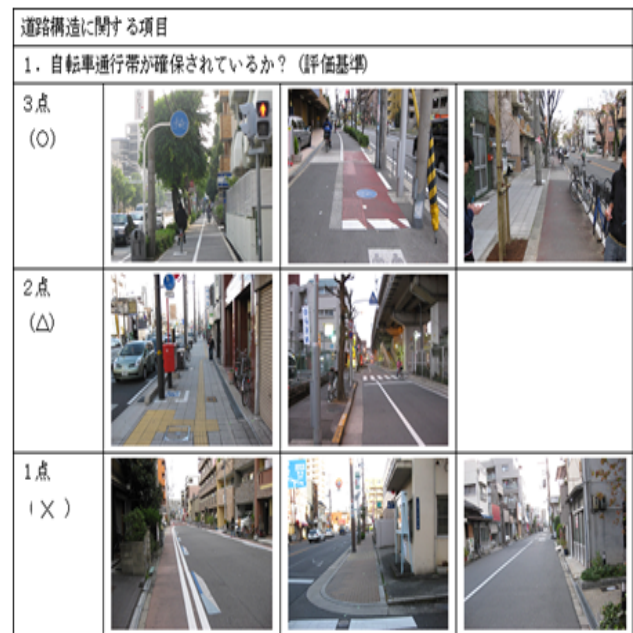
図 26 自転車道評価基準ガイドライン (一例)

調査項目の中の分かりにくい項目は予め評価基準を定め、誰もが客観的に評価出来るように写真による事例を示し、今回作成した。(図 26)

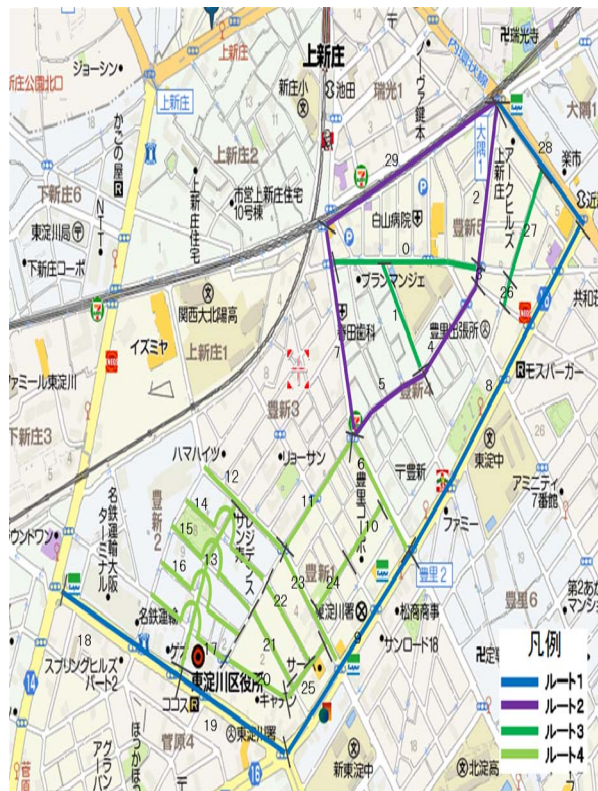
図 30 上新庄調査地図とルート

上新庄小学校など通学者等の日常的な利用者が多い。以前は高齢者や子供の交通事故が多発していたが、コミュニティゾーンが整備され、自転車にも配慮がされている。その整備の工夫状況などについて自転車通行帯などを主体的に現地調査を行い、課題等について検討する。<sup>31)</sup> (図 30, 31, 32)

道路構造と路面の評価は非常に良いが、段差・縁石の項目は悪い箇所が少しある。また、交差点・横断については外周部では良いが、住宅部は悪く、バス停も悪い。駐
