## 地下鉄道における旅客案内サインシステムの の改善について

Improvement of the passenger information sign system in subways

Recently, demand has arisen for improvement of the information signs to deal with the convergence of more lines at subway stations due to the opening of new lines and to meet the needs of a greater diversity of customers now using the train. So we conducted an investigation into the subway information signs quantitatively and qualitatively from indoor surveys using interviews of ordinary passengers, including the elderly, the disabled, and foreigners, and on-the-spot surveys using the old signs and actually installed information signs proposed as improvements. On the basis of the survey results, measures for improvement were developed. These included changing the background color on the signs and adding symbols to indicate the different routes.

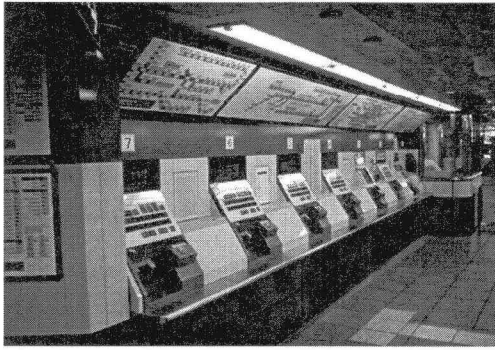
写真-1 従来の運賃表

地下駅という特性上、構築高さに制限を受けるため運賃表の表示面が小さくならざるを得ないことや、路線図のデザインが運賃表や全線案内図といった案内サインの種類ごとに異なり統一性が取れていないこと、また全線案内図がきっぷうりば付近にない等。

運賃表を券売機の直上から据付けることにより大型化するとともに、内照式に変更して見にくさの改善を図る(写真-1・2)。また、きっぷうりば付近に全線案内図を設置し、移動ルートや乗換路線等をよりわかりやすくする。

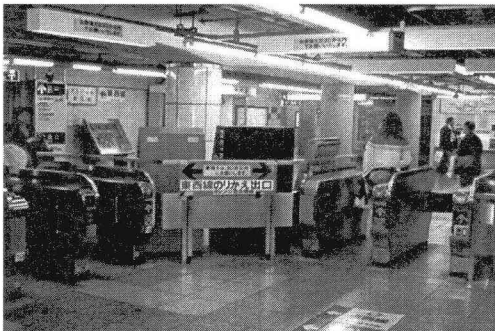
写真-5 従来の乗換専用改札の案内サイン（手製）

乗換えの際に乗換専用改札を経て一旦出場するルールが認知されていないこと、またどの改札機が乗換専用改札なのかかわからない等。

ホームにいる時点で乗換専用改札があることを認知して頂くため、ホーム上の案内サインに乗換専用改札を通ることを表示する。また乗換専用改札直上に、これを明示するように変更する(写真-5・6)。

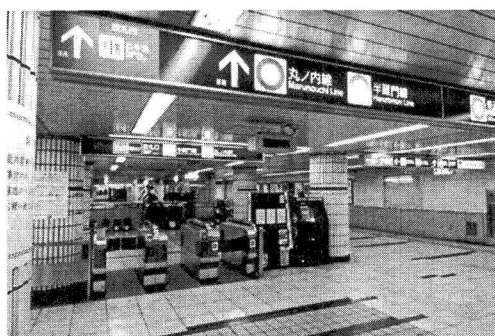
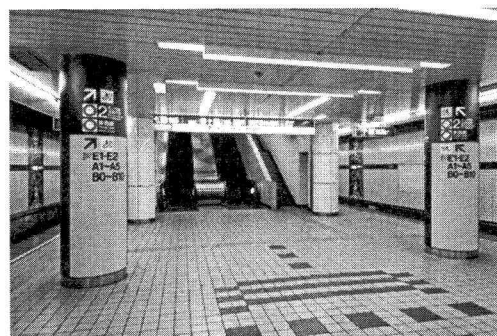
写真-9・10 モデル駅での試験設置状況

上記改善策の効果確認を行うためモデル駅を選定し、改善策を講じた案内サインを掲示して、困難度や移動時間の変化を再度調査した。なおモデル駅の選定においては、高齢者や上京者を含む私事での利用人員、乗車券発売枚数、乗換利用人員と乗換専用改札の有無、出入口数等を勘案した結果、大手町駅及び銀座駅で実施することとした。

なお、モデル駅での実施状況を写真-9・10 に示す。

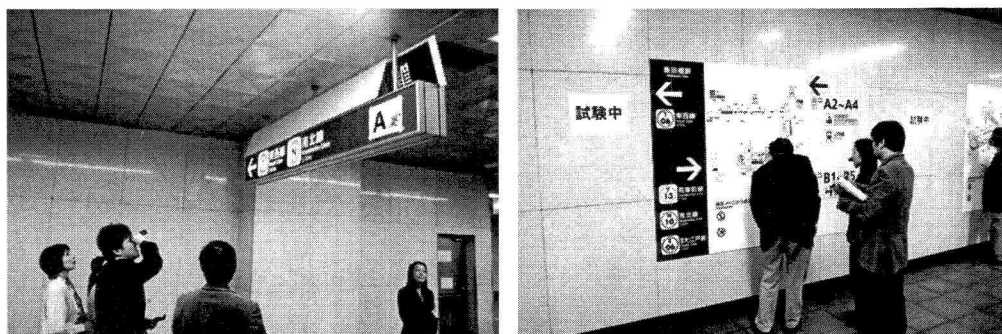
写真-12・13 視力及び色覚に障害のある被験者による試験実施状況

これらのさらなる改善策が有効に機能するか判断するため、視力に障害のある被験者 19 名、色覚に障害のある被験者 20 名を募り、駅構内で案内サインの見え方についての調査を行った。この実施状況を写真-12・13 に示す。

調査の結果、視力に障害のある被験者からは、目線の位置が低い壁付けの案内サインの利用度が高いが、これについては駅ナンバリングの表示を含め見やすい、また色覚に障害のある被験者からは、路線シンボル内に路線記号を付加することで、路線の判別が容易になった等の回答が得られ、良好な評価を得た。

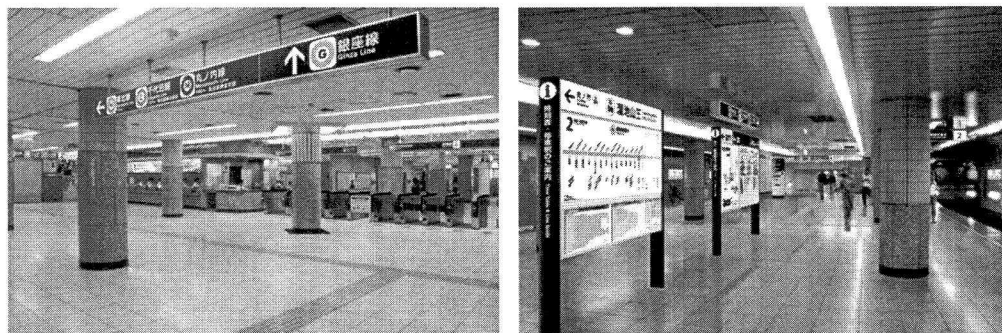
写真-14・15 案内サイン展開イメージ

これらの評価を受け、最終的な案内サイン基準を新たに作成した。改善された案内サインの展開イメージを写真-14・15 に示す。今後はこの案内サイン基準に基づき、東京メトロの全駅に新しい案内サインを展開することとしている。
