地盤切削 J E S 工法の開発 DEVELOPMENT OF A NEW CONSTRUCTION METHOD FOR A STRUCTURE CROSSING UNDERNEATH A RAILWAY

中村 征史¹・桑原 清¹・長尾 達児²・中井 寛²
Seishi NAKAMURA・Kiyoshi KUWABARA・Tatsuji NAGAO・Hiroshi NAKAI

Key Words :JES method,wire saw, construction of under the railroad,24 hours construction

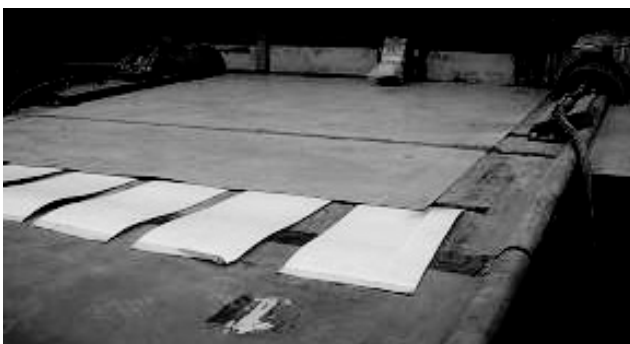
写真-4 フリクションカットシート

基準エレメント掘進時は図-8 上側に示すように刃口上部ルーフ先端まで掘削する方法で行ったところ、後方沈下が生じた。そのため、一般部では図-8 下側に示すように切削ラインを刃口上部ルーフ先端より 200mm後方の位置に修正した。また、基準エレメント掘進時に地表面がエレメントけん引方向に水平移動する現象も生じたため、一般部では刃口およびエレメントの上面摩擦の低減対策として、写真-4 に示すように、エレメントの上面にフリクションカットシートを装着した。

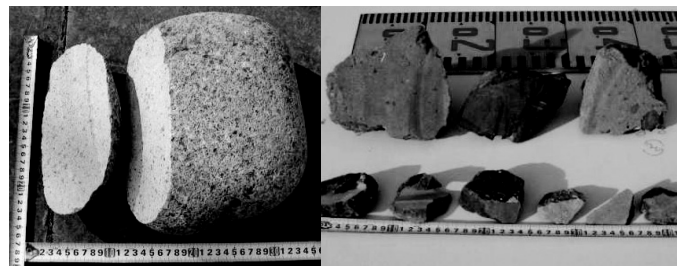
写真-5 支障物切断（左：玉石，右：砕石，ガラ）

本工法は，刃口上部前方のルーフ部分を地盤に貫入させながら掘進を行うため，ガラや礫などの支障物を地盤切削ワイヤーで切断した後，切断した支障物の下側は刃口内に回収し，上側はそのまま存置することにより，地盤の緩みを抑えることができた．本試験では，切断した玉石は切断状況を確認するために，上側も回収した（写真-5 参照）．切削ワイヤーは所定の性能を十分に発揮していることが確認できた．

- ・本試験に用いた地盤切削装置により、地盤・支障物切削に十分なトルクを確保できる
- ・本切削装置により、支障物の混在する地盤およびガイドパイプ（塩ビ管）を無水で切削可能である
