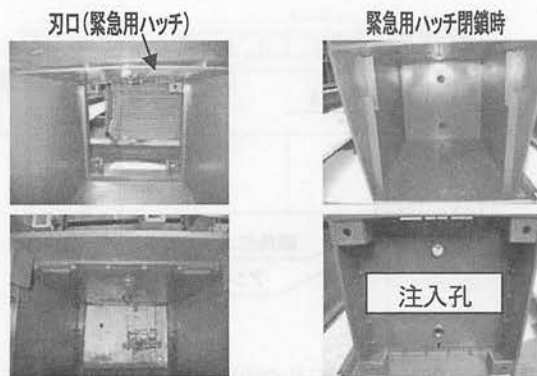
図-14 緊急用ハッチ付刃口

当該箇所は、水抜きボーリングによりエレメント施工箇所については水位低下を施しているものの、細砂層で水位が高いため、切羽の更なる安全対策および軌道変状防止対策として、緊急用ハッチ付の刃口を考案し、これを採用することとした（図-14）。

通常施工時は切羽に土留矢板及び土嚢袋により土留を施す。本工事で採用した刃口は、緊急用ハッチ付であるため、万が一施工時に土砂が流出しても、掘削作業者が退避した後に緊急用ハッチにて切羽を閉鎖し、事前に用意してある注入ホース（写真-2）を介して空隙部に発泡ウレタンを充填することで緊急土留が可能である。

- 緊急用ハッチ付の刃口を採用することで、実施工で使用することはなかったが、切羽崩壊時の安全対策を施し、軌道変状等のリスクを軽減することができた。

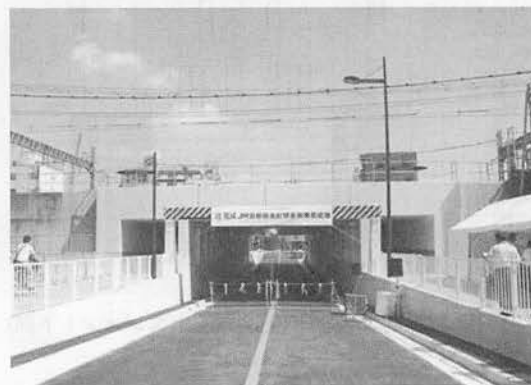
写真-3 完成写真

本工事では、HEP&JES工法により非開削工法で1層3径間の歩車道函体の施工を行った（写真-3）。以下にまとめを示す。
