# 開削トンネルにおける 地震時の漏水発生に関する検討

## AN ANALYTICAL STUDY ON WATER LEAKAGE OF CUT AND COVER TUNNEL DUE TO EARTHQUAKE

The cut and cover Tunnel of the Metropolitan Expressway, connected to the Higashi-Ogishima side of Kawasaki Fairway Tunnel, was damaged by The 2011 off the Pacific coast of Tohoku Earthquake and leaked water from the flexible joint at the base-slab. Because emergency repairs have priority, there was no enough time for an inspection to determine the mechanism of the damage. For this reason, we conducted seismic response analysis in a longitudinal direction using observed earthquake wave data and estimated the process of water leak. In addition, we used the current standard Level-2 earthquake wave data to check the safety of the structure.

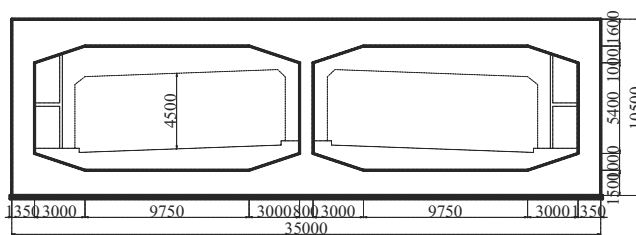
図-1 ボックスカルバート区間断面

検討対象は，川崎航路トンネルに接続する東扇島側の開削トンネルの構造目地部である．本開削トンネルは，全長427.15mで，トンネル中間位置のみに構造目地を有している．断面形状は幅35m，高さ11mの大断面であり，中壁を有する2連BOX構造である（図-1）．また，軟弱な地盤に位置するため，床版下側については，地盤改良が施されていた．図-2に検討対象と損傷箇所を示す．

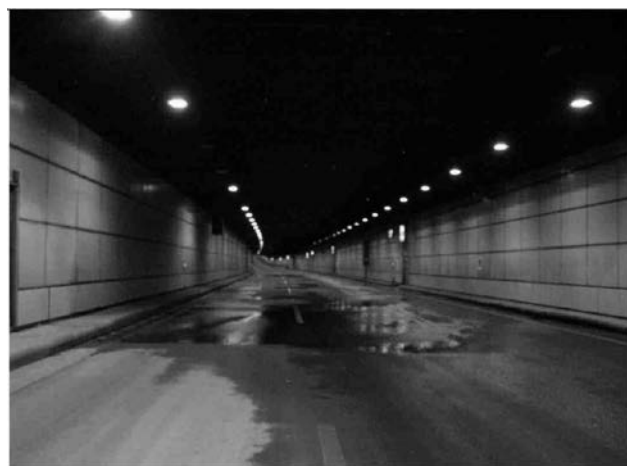
写真-1 構造目地からの漏水の状況（地震後）

当該トンネルでは、地震直後に損傷調査が実施されており、数か所の損傷が発見された。この内、西行きで発見された路面の構造目地からの湧水が最も大きい被害であった。漏水の発生状況を写真-1に示す。

当該地点では、地震時に漏水が発生したものの、補修前に漏水は治まっていたことが確認されている。このことから、漏水の発生原因は、構造目地部において、地震動により一時的に隙間が生じた、あるいは、地震時に一時的に水圧が上昇し、構造目地部より漏水したと推測できる。

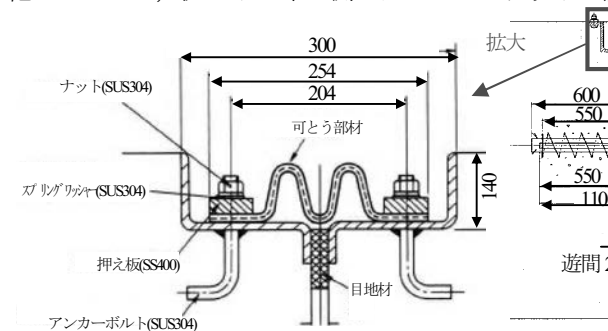
図-7 漏水箇所の可とう継ぎ手

漏水箇所の構造目地部には、図-7に示す可とう継手が設置されていたため、これを、ばね要素を用いてモデル化した。同ばねは、軸方向については、非線形ばね要素でモデル化し、圧縮側は遊間長(20mm)の範囲のみを可動とし、引張側については、可動とした。せん断ばねについては、図-8に示すスリッパバーが設置されていることから、剛な線形ばねでモデル化した。軸直角方向回りと鉛直方向周りの回転ばねは自由とした。図-9に構造目地部のモデル化を示す。

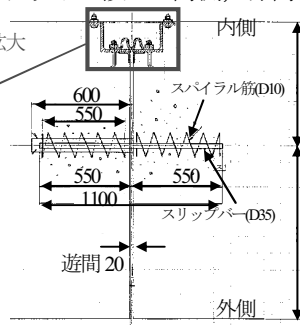
図-8 スリッパバー

U型擁壁区間の構造目地部には、200mm×8mmのサイズの止水板と図-8に示すスリッパバーが設置されている。このため、同箇所の構造目地部についても漏水箇所の継手部と同様のモデル化とした。

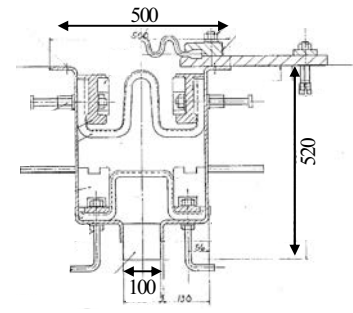
図-10 立坑の可とう継ぎ手

立坑と開削トンネルの構造目地部には、図-10に示す可とう継手が設置されている。このため、同箇所の可とう継手についても漏水箇所の構造目地部と同様にモデル化した。また、沈埋トンネル側にはゴムガスケットが設

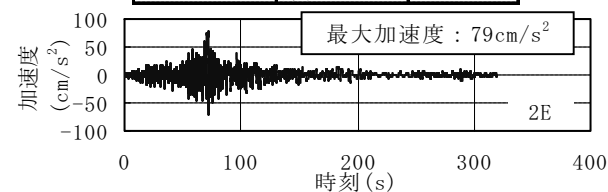
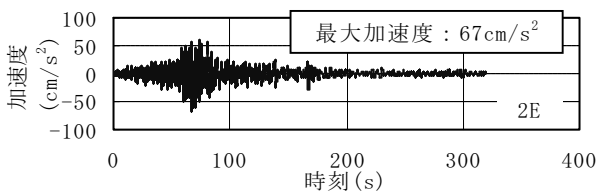
図-12 2011年東北地方太平洋沖地震-東扇島観測基盤波

川崎航路トンネルには、地震計が設置されていない。このため、本検討においては、首都高速道路(株)が管理する地震計の内、検討対象近傍の東扇島で観測された基盤波形（以下、東扇島観測波と略す）を用いた（図-11）。図-12に入力地震動を示す。鉛直方向の地震動については、構造物への影響が小さいと考えられるため、入力水平方向のみとした。

また、トンネル構造物は軸方向に連続して長いことから、地震動の位相差を考慮した。ここで、伝播速度は、本トンネル近傍での既往の観測結果<sup>6)</sup>の下限值1000m/sを用いることとし、伝播方向を2ケース（東扇島側→浮島側、浮島側→東扇島側）考慮した。

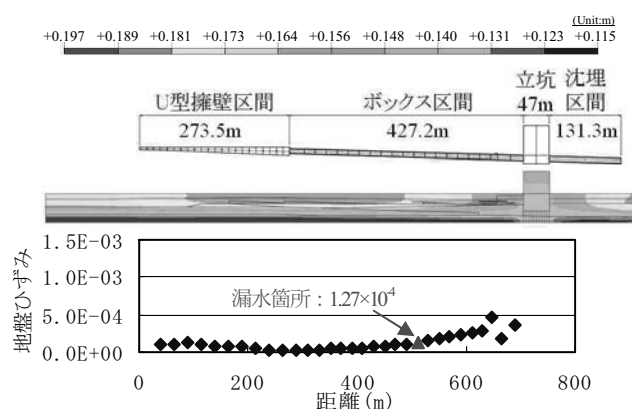
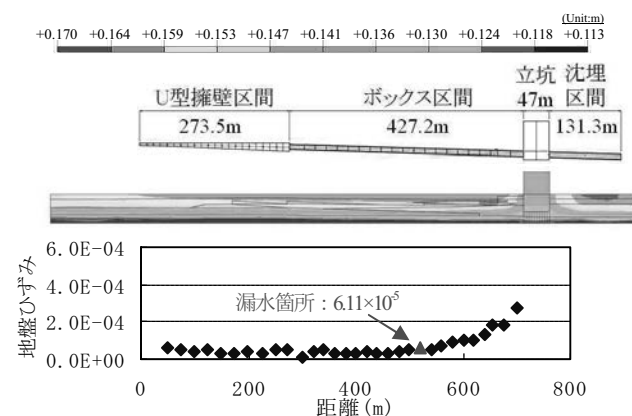
図-13～図-18に一樣入力及び位相差入力で地震動を作用させた場合のトンネル軸方向，直角方向の地盤解析の結果を示す。同図には，トンネル軸芯位置での最大地盤ひずみ分布と構造物の位置，最大地盤変位のコンターを併せて示す。図-13，図-14より，一樣入力の場合は，立坑付近で軸方向，直角方向ともに発生する地盤ひずみが最大となることわかる。また，位相差入力では，一樣入力に比べ，全体的にひずみが大きく，漏水箇所のひずみは，位相差入力（東扇島側→浮島側，浮島側→東扇島側）と一樣入力を比較すると，軸方向加振で3.2倍，3.7倍，直角方向加振で4.3倍，4.1倍の応答差がある。このことから，当該地盤では，位相差の影響が地盤のひずみに大きく影響することが分かった。

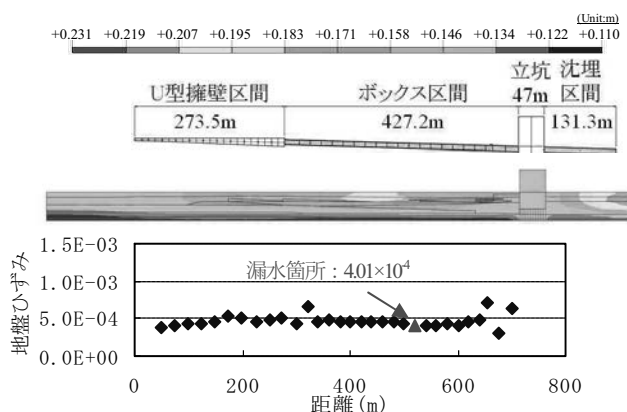
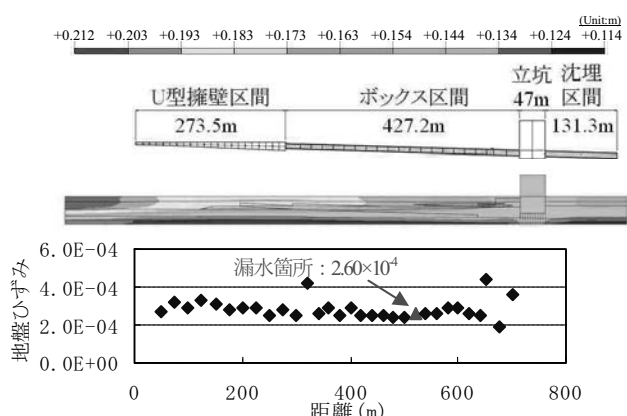
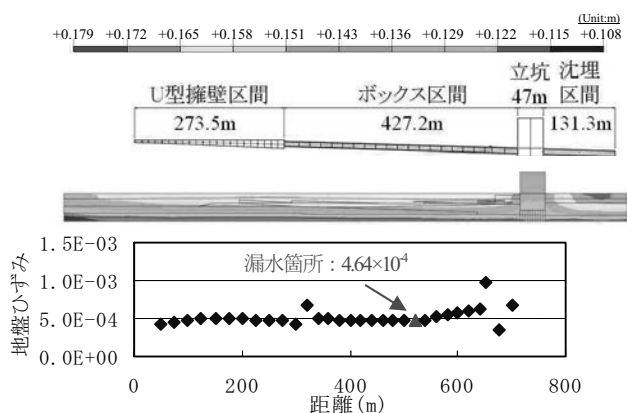
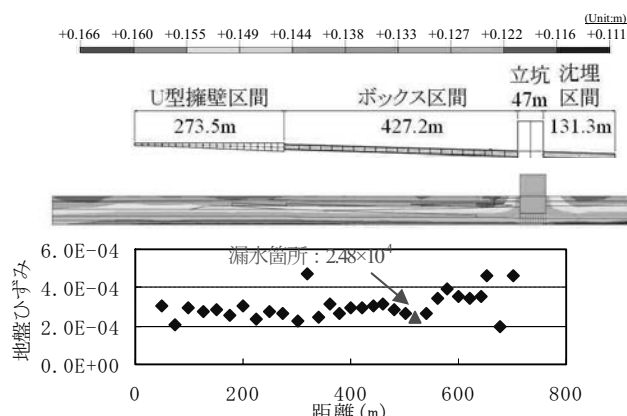
表-4に漏水箇所の構造目地部の変位量を示す。構造目地部の変位量は，同一時刻における軸方向の構造目地部のばね変位量と鉛直軸回りの回転による開き量の和とした。ここで，回転による開き量は，回転角と断面幅の積により算出した。最大変形量は，軸方向加振時の位相差入力（浮島側→東扇島側）の場合であり，94mm程度の開き量であった。一樣入力の場合は19mm程度であり，位相差の影響が継手の開き量に大きく寄与していることが分かった。

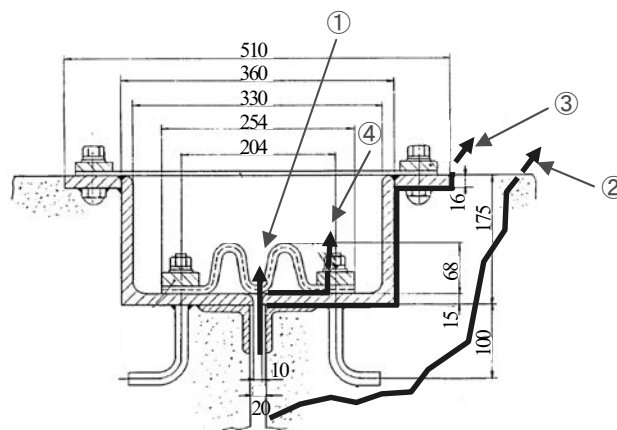
図-19 漏水発生メカニズム

漏水箇所の構造目地の構造より、地震時に漏水が発生した原因としては、図-19の漏水発生メカニズムに示す下記の①～④の経路が考えられる。

- ① 構造目地部の止水ゴムの破断による漏水。
- ② 止水板の周辺のコンクリートのひび割れによる漏水。
- ③ ジョイントコンクリートと金物の間の隙間からの漏水。
- ④ 止水板を固定しているボルトと止水ゴムの隙間からの漏水。

これらの条件の中で、①、②及び③の損傷が発生した場合、地震後も漏水が止まらないと考えられるが、地震直後の現地の状況より、補修を行う前に漏水が治まっていることから、本検討では、④の損傷が発生したものと考え、これを検証するため、漏水が発生する制限値を設定し、解析結果と比較することにより、原因の推定を行った。

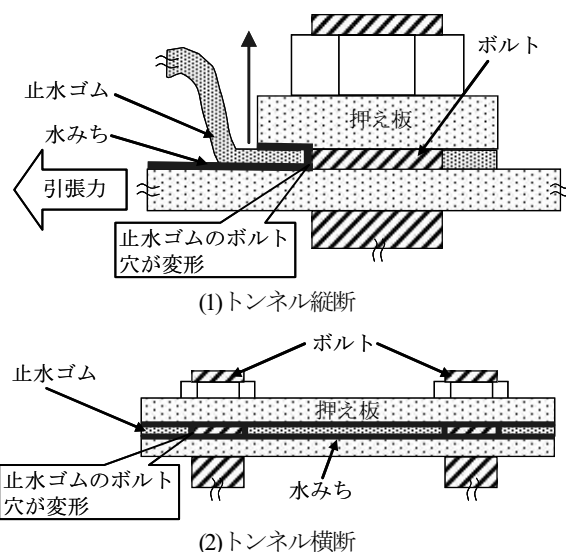
図-20 漏水に対する制限値を設定した際の水みちのイメージ

表-5に漏水箇所の構造目地部の目開き量に対する制限値を示す。図-20に漏水に対する制限値を設定した際の水みちのイメージを示す。止水ゴムに作用する水平方向の引張力が、押え板と止水ゴムの間の摩擦力を超過すると、止水ゴムが滑動し押え板を固定しているボルト周囲の止水ゴムに変形が生じ、止水ゴムとボルトの間に隙間が生じる。この隙間が水みちとなる可能性があると考えられる。

このため、漏水に対する制限値は、押え板で固定された止水ゴムが滑動する時の目開き量とし、この時に漏水が発生するものと考え設定した制限値である。具体的には、下記の(1)～(3)のように設定した。

- (1) 押え板を固定しているボルトの締付けトルクは、押え板を梁、ボルト位置を支点、止水ゴムの反力を分布荷重とすると、梁としての押え板に発生する応力が許容応力度以下になるように導入されている。
- (2) 上記(1)の止水ゴム反力に伴う止水ゴムと押え板の間の摩擦力を、当該構造目地位置の作用水圧と構造目地の目開きに起因する水平力が超過し、水みちが生じる。
- (3) 上記(2)の状態に至る構造目地の目開き量を、漏水に対する制限値として設定した。

④の条件について、上記の制限値と再現解析の結果で推測された構造目地部の変形量を比較すると、変形量は、最大で94mmあり、漏水に対する制限値100mm相当の応答が発生したものと考えられる。これらのことから、「止水ゴムの損傷に対する制限値には余裕があるものの、漏水に対する限界値相当の変形量が発生している。」という状況に合致しているため、これが漏水が発生した原因であると考えられる。

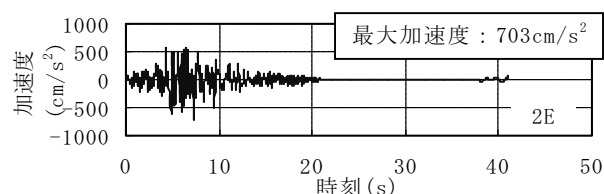
図-21 首都高速道路現行基準の波形 (TⅡE-B-3)

当該トンネルについて、現行の基準<sup>2)</sup>の入力地震動で縦断方向の耐震性能を照査した場合に、構造目地部の安全性の有無を確認するために、現行基準に従った検討を実施した。入力地震動は、同基準のレベル2タイプⅡ地震動波形の内、当該トンネルへの影響が平均的な一波（以下、現行基準TⅡと略す）とした。また、再現解析と同様、トンネル軸方向の位相差（位相速度1000m/s）を考慮したケースについても実施した。

図-21に本検討で用いた入力地震動を示す。また、図-22に現行基準の波形と前述した検討に用いた東扇島観測波の加速度応答スペクトルを示す。同図より、現行基準TⅡの方が全体的に大きい、2秒より長周期側では加速度応答スペクトルの差は小さいことが分かる。また、地震時における地盤解析モデルの固有周期は、1秒付近であるため、地震の影響は現行基準TⅡの波形が大きくなるものの、漏水箇所に着目したSHAKEの卓越周期は、1.5秒付近であり、加速度応答スペクトルの差は小さい。

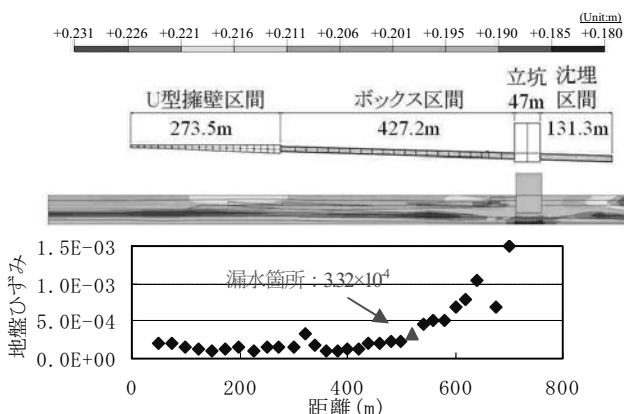
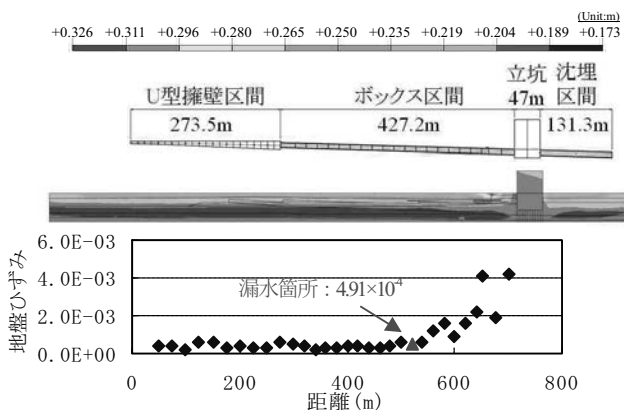
図-23、図-24に一樣地震動を作用させた場合の地盤解析の結果を示す。加振方向は、軸方向、直角方向の2方向である。図には、トンネル軸芯位置での最大地盤ひずみ分布と構造物の位置、地盤変位のコンターを併せて示す。

漏水箇所の地盤ひずみを前述の東扇島観測波での一様入力応答と比較すると、軸方向では3.9倍、直角方向で8.0倍の地盤ひずみが発生している。最大ひずみ分布の傾向については、立坑付近で大きくなっており、両者で同様の傾向にあることが分かる。これより、東扇島観測波に比べて、現行基準TⅡの入力地震動が大きい、一様入力での構造目地部の開きが大きくなる、ことがわかった。表-6に漏水箇所の構造目地部の変形量を示す。漏水箇所では、一様加振の場合は50mm程度である。一方、最大値は位相差入力の際に生じ、現行基準TⅡの最大応答は117mmであり、東扇島観測波の1.2倍程度である。これより、構造目地の開きには位相差の影響が大きい、地震動の違いの影響は大きくないことがわかった。

また、この開き量は止水ゴムの損傷の制限値と同程度の値である。損傷の制限値は、止水ゴムの破断に対しては余裕が残されていると思われるため、現行基準TⅡの地震動が作用する場合には、ゴムの破断までは至らないものと推察される。
