# 現場での赤外線熱計測による地下鉄 覆工コンクリートの浮き検出の可能性

## FEASIBILITY OF DETECTING VOIDS NEAR SURFACE IN SUBWAY TUNNEL LINING WITH INFRARED THERMOMETRY

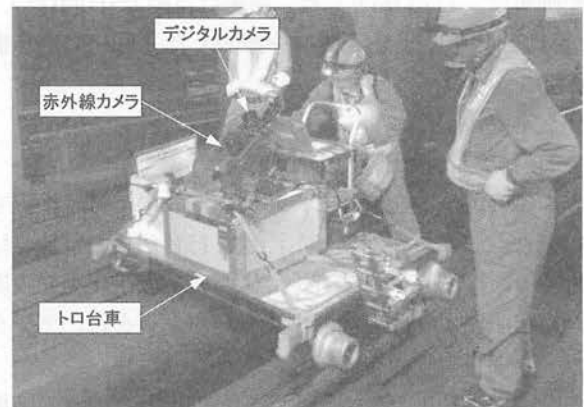
写真-1 上床版撮影状況

撮影はトロ台車に、熱画像を撮影する赤外線カメラ、可視画像を撮影するデジタルカメラを設置して上床部を視準し、3m毎に移動しながら行った。熱画像の撮影画角は、上床部のハンチまでが撮影される約 $4.0 \times 3.2\text{m}$ とした。ここで、熱画像の接合・解析時の補助として可視画像も撮影した。撮影画角は熱画像とほぼ同じになるように約 $4.0 \times 2.7\text{m}$ とした。

上床版の撮影状況を写真-1に示す。

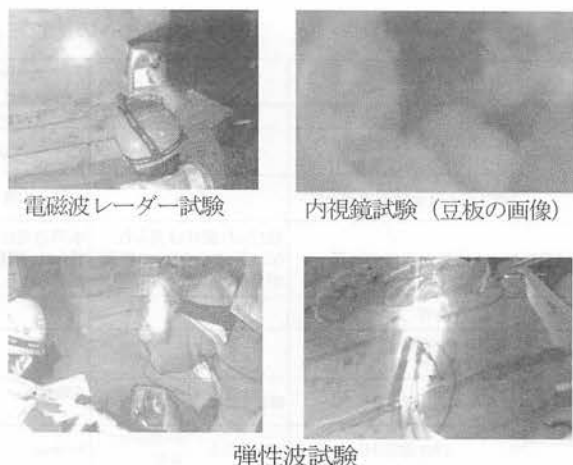
写真-3 電磁波レーダー試験、弾性波試験、内視鏡試験の状況

赤外線法により検出可能な浮きの条件を確認するために実施した打音法との比較および微破壊・非破壊試験結果の概要を表-4に示す。試験は、季節毎の撮影地点のうち、軽微なはく落が生じても営業線に影響のない側壁部分で浮きを抽出したNo.4, No.6, No.10, No.13を選定した。電磁波レーダー試験、弾性波試験、内視鏡試験の状況を写真-3に示す。ここで、内視鏡試験については例として豆板の画像を示す。
