# 通信管路設備の補修技術の開発と地下空間の安定利用

## DEVELOPMENT OF THE REPAIR TECHNOLOGY OF TELECOMMUNICATIONS CONDUIT EQUIPMENT, AND STABLE USE OF UNDERGROUND SPACE

小泉 輝<sup>1\*</sup>・竹下 勝弥<sup>2</sup>・榊 克己<sup>3</sup>・鈴木 崇伸<sup>4</sup>

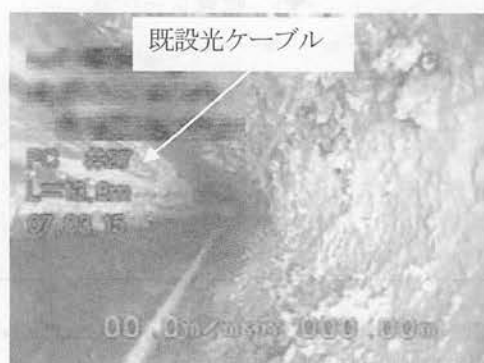
図-4 多条布設不可の不良管路

さらに図-4に示すように多条布設予定管路に対して実施した管路点検の結果では、約半分以上の管路が錆による腐食が進行し、管路内に錆こぶの発生や孔空きの発生による土砂流入によりケーブルを布設するスペースがなく多条布設不可の診断となり、多条布設を計画した管路の半分以上の区間で多条布設が出来ずに他ルートへの迂回や管路増管または、開削工事により不良管路の補修が必要となっている。従って、ケーブルを收容した不良管路を効果的に補修する技術の開発が必要となった。また、古い管路の多くは耐震性能が低い旧規格管路であり、大規模災害に備えて通信管路設備としての信頼性向上が必要であり、安心・安全な地下空間確保を念頭において技術開発を進めている。

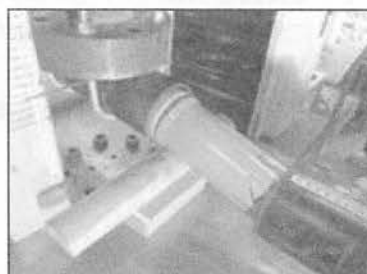
図-33 せん断体力実験状況

実験状況を図-33に示す。PITに638Nのせん断荷重を作用させてもケーブル收容空間への影響はなかった。
