# 路面隆起トンネルに適用した 新しい路面測定手法

## NEW MEASUREMENTS APPLIED TO UPHEAVING ROAD SURFACE IN THE EXPRESSWAY TUNNEL

路面隆起が顕在化したトンネルは、磐越自動車道・会津坂下IC～西会津IC間にある鳥屋山トンネル（延長2,600m；図-1）である。本トンネルは、会津盆地西方に位置する鳥屋山（標高580.7m）を東西に貫いて構築された。トンネル工事は上半先進ベンチカット工法による機械掘削（工事後半は爆破掘削）で掘進、平成8年5月にしゅん工し、同年10月より供用を開始した。平成10年4月に東坑口より約600～800m奥の区間でコンクリート舗装

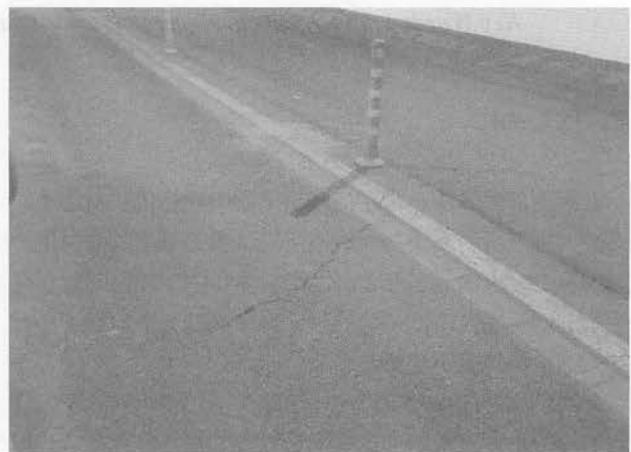
当区間では、隆起確認より約16年間にわたり経過観察として路面測量を実施しており大きな問題は無かったが、近年になってアスファルト舗装面に横断方向の亀裂が新たに確認された(写真-1)。

写真-1 アスファルト舗装面に生じた亀裂

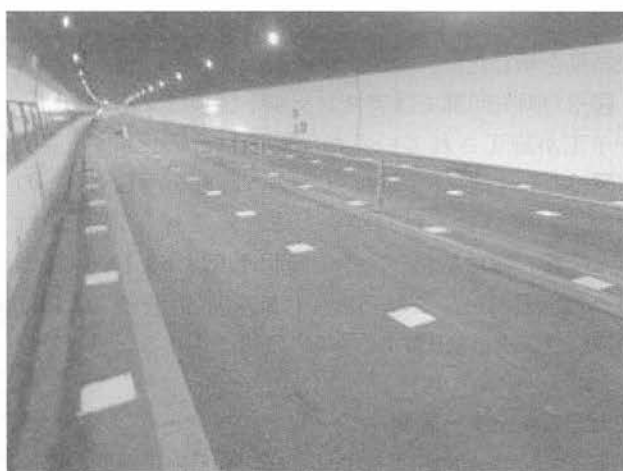
写真-2 路面TS測定用のマーキング

なお、測定はノンプリズムの仕様となるため路面上にはターゲットが不要であるが、測定データに変化が認められた場合に現地確認を行う必要が生じる。また、定期的にTSを交換し本測定を連続的に実施するため測定点の再設定が必要となり、その都度通行止め規制が必須となってしまう。以上の作業工程を回避し、高速道路を供用しながら測定するために、路面上の測定点にターゲットとなるマーキングを配置した(写真-2)。マーキングは白色ペンキ塗装、20cm四方の大きさとした。
