# 長期間供用した地中構造物における コンクリートの品質について

## QUALITY OF CONCRETE IN UNDERGROUND STRUCTURES AFTER LONG SERVICE

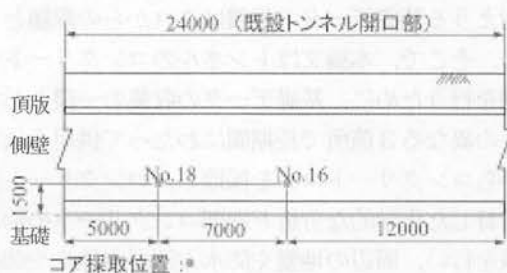
図-3 新戸相武台トンネルの構造とコア採取箇所

(断面図) (単位: mm)

(側面図) (単位: mm)

新戸相武台トンネルは、昭和11年に建設された神奈川県相模原市在日米陸軍基地を横断する市道のトンネルであり、図-3のように幅6.16 m、高さ5.89 mの構造である。この側壁の地下水位以下となる下端より1.5 m位置から試料を採取した。トンネル延長方向には今回の工事で対象とした24.0 mの中央と端部から5 mの位置の漏水やひび割れが無い2箇所からコンクリートコアを採取した。なお、トンネルコンクリートの劣化状況および周辺地盤の状況について表面の観察からはトンネル延長方向に目立

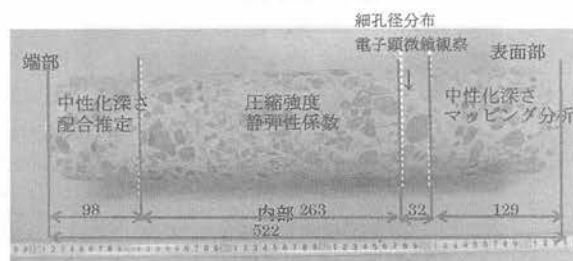
写真-2 新戸相武台トンネルの各試験に用いた試料の箇所

(No.16)

(No.18)

以下に、長期間供用した地下コンクリートの品質と強度を明らかにするため行った調査内容について述べる。各試験内容と使用したコアの位置の対応を示したものが写真-1～3である。写真-1が大河津固定堰、写真-2が新戸相武台トンネル、写真-3が地下鉄駅である。
