# 盤膨れした高速道路トンネルを通行止めせずに インバート再構築

RECONSTRUCTION OF THE INVERT CONCRETE THAT WAS DEFORMED BY  
HEAVING IN THE EXPRESSWAY TUNNEL WITHOUT ROAD CLOSURE.

In the works of The Nikkure-yama inbound Tunnel on the Joshin-etsu Expressway, they encountered expansive mudstone and max. approx. 300 cm of crown settlement occurred. They overcame the bad ground with applying an almost circular tunnel cross-section and the tunnel opened as two-lane expressway in 1993. Further, the route for the outbound line was widely changed taking the swelling pressure zone of the former tunnel into account. It was completed in the 2003 and all four lanes were put into service. On 5th August, 2010, heaving of road surface was found at the vicinity of the outbound 56.5 KP(kilometer post) in which an invert concrete was installed but not applied circular tunnel cross-section. We rebuilt invert concrete as a measure against heaving that damages inverts. We conducted the works applying control standards and placing emphasis on monitoring under condition of lane-closure. This report gives information on the causes of damages on invert concrete and the effects of countermeasures.

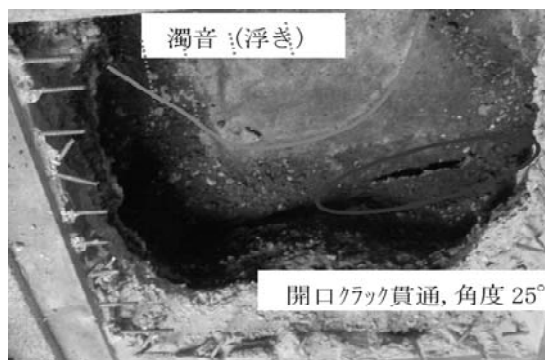
図-2 路面隆起状況とピット掘削調査時のインバート損傷状況

No2ピット インバート損傷

No1ピット インバート損傷

建設時の記録および2010年11月時点の路面隆起状況とピット掘削調査時のインバートの状況を図-2に示す。変状状況は以下のとおりである。

- ・最大隆起量50mm程度、隆起延長18.5m程度
- ・インバートコンクリートに80mm開口した貫通ひびわれを確認。中性化が進行し、損傷してから長期間経過している。
- ・変状発見後の路面隆起の変位速度は22.7mm/年。内空変位の変位速度は1~2mm/6ヶ月
- ・覆工コンクリートには幅1.0mm程度の横断方向ひび割れが連続しているが、覆工コンクリート応力は小さい。
- ・舗装版の鉄筋には、引張強度の3割程度の引張力が作

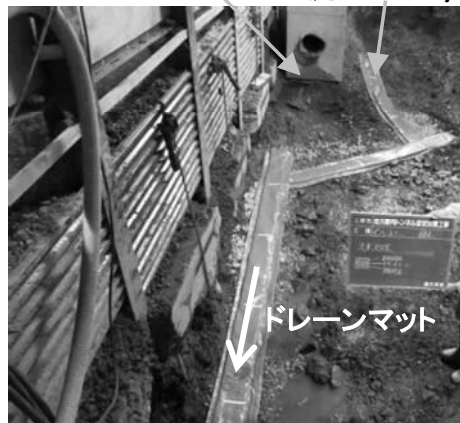
図-10 上流側からの湧水

## 上流側センタードレーンからの湧水

釜場から30L/min排水

付近の地山から  
流入 100L/min

盤膨れの著しい箇所は、図-8 に示すとおり泥岩層であった。掘削時には泥岩の底面から 2L/min の湧水が確認されたが少量であり、被圧水ではないと考えた。施工箇所の上流側から 130L/min の湧水が流れてきていた。図-10 のように、そのうち中央排水管 (φ300) 内を流れていたのは 30L/min であり、残り 100L/min は中央排水管周辺の地山から掘削面に流入している状況であった。上流側から集まる湧水が既設インバートコンクリートに貫通したひび割れ内を伝って泥岩層内に入り込むことで泥岩が強度低下・膨張を起こしたことが変状の原因であることを目の当たりすることができた。
