# 三宮地下街が目指す新たな魅力創出と 防災力向上の実施について

## ACTIONS OF THE NEW ATTRACTIVE CREATION AND IMPROVEMENT OF THE DISASTER PREVENTION POWER AT THE SANNOMIYA UNDERGROUND SHOPPING CENTER

At the Sannomiya underground shopping center, the disaster prevention promotion business is carrying out now. This report concretizes actions of this business and the new attractive creation.

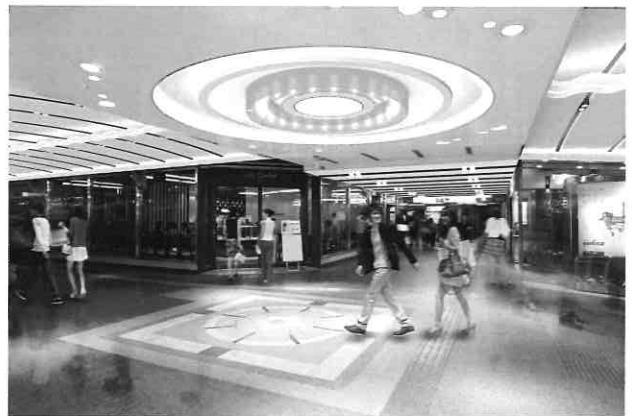
図-1 50周年リニューアル改修イメージ (南北通路)

このような考え方とデザインコンセプトを表すキーワードとして、『WAVE(波)』『さんちかNEW WAVE』を導きだして、新しい公共通路の意匠デザインへ反映している。(図-1、2、3参照)

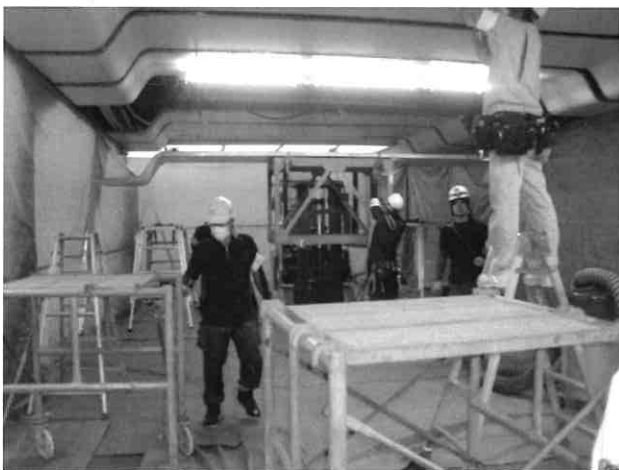
写真-3 通路天井の解体状況

公共地下通路の既存天井板(ステンレスパネル)をすべて撤去した後に、天井廻り等の点検を躯体および設備(機械と電気)に分けて点検した。点検の着目点は、予備的な調査でも明らかであった下地材の吊りボルト状態や漏水状況を含む躯体の健全度確認、設備配管等の吊り状態の確認などである。実際の点検・調査は、公共地下通路全体を5つのブロックに分け、さらに各々のブロックで柱間を基準に小割りに分けて実施した。狭い通路のなかでの天井板解体工事、躯体健全度調査、機械や電気等設備の調査という3つの点検・調査作業を同時並行で進めていくという、きわめて作業環境が厳しい状況であったが、工程管理を確実にし無事故で工事を遂行した。

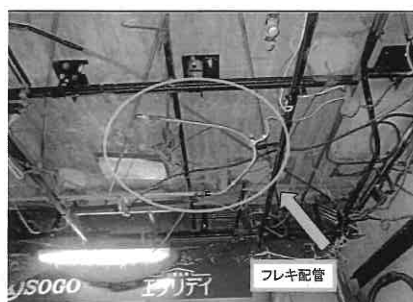
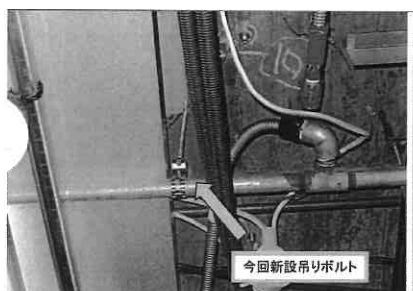
写真-5 通路天井部の吊り補強完了状況

実際、新規の天井パネルを新規の LED 照明とともに現地にて取り付け（モックアップ）箇所では、天井部材と設備等についても平成 25 年度国土交通省告示第 771 号（特定天井）に準拠して耐震設計を実施したうえで、写真に示すように新規の部材で補強して吊り、かつ、水平方向の地震力に対しては斜め材等を配して周辺（柱・壁等）にクリアランスを設けることとした。耐震設計は、水平震度を 0.5 と設定して、前記告示 771 号の計算ルート（水平震度法）により各部の必要耐力を求めた。

| ス7 リンカー配管フレキ管に取替え | |

| ス7 リンカー配管吊りボルト追加 | |

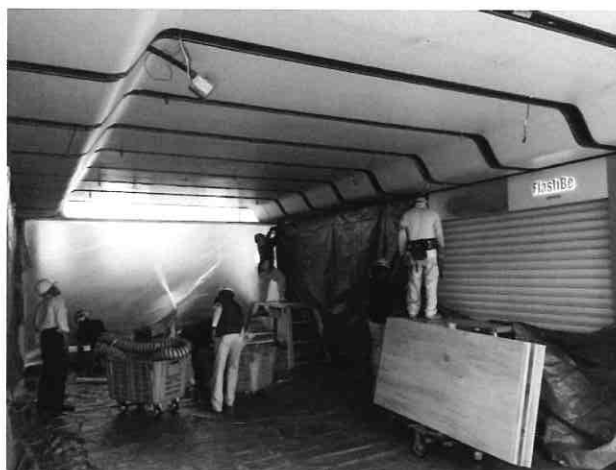
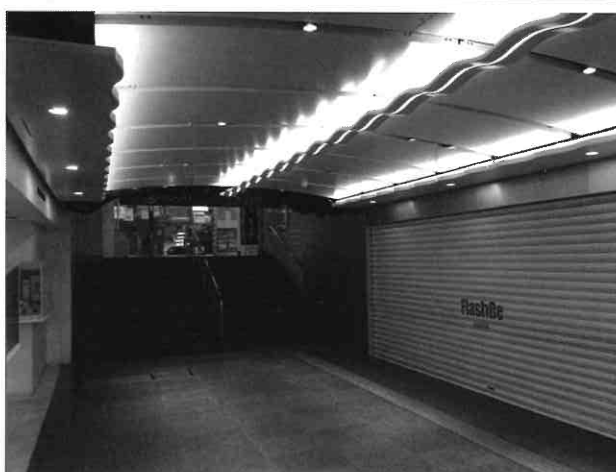
写真-6 通路天井のリニューアル状況（上：撤去前  
下：撤去後にモックアップとして天井板を設置）

写真-2 でもわかるように、今までの通路の天井板は重量のある金属パネル（約 43kg/m<sup>2</sup>、南北通路）であり、パネル取り付け用の下地は鋼材で構成され、その鋼材は躯体の上床スラブより吊ボルトにより支持されていた。また、天井部の点検口も両脇に取り付けられていたが、その両脇が設備の配管や配線等のスペースに充てられていたために、点検口を利活用できない箇所が多かった。

今後、地下街管理者は、最低 1 回/年点検を行うことがガイドラインで記載されていることから、天井部のリニューアル工事では耐震改修と併せて重要となる「点検」という行為に着目して、設計段階から制作メーカーとデ

ザイン会社も共同した分科会で点検口についても細部を検討確認したうえで天井板の製作と設置を実施した。
