# 台湾の地下空間と災害時の管理

## UNDERGROUND SPACE IN TAIWAN AND DISASTER PREVENTION AND REDUCTION MANAGEMENT

戸田 圭一<sup>1\*</sup>・柯 孟儒<sup>2</sup>

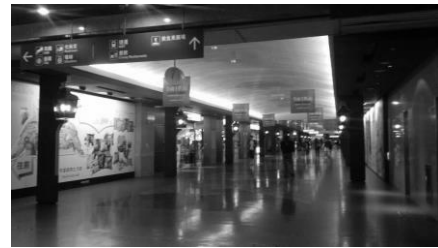
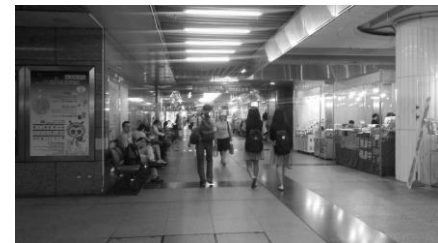
写真-1 台北市の駅前地下街の様子

地下街（Station Front Metro Mall）がある（写真-1参照）。ファッション雑貨などに特色がある。龍山寺地下街（Longshan Temple Underground Shopping Mall）は、龍山寺の地下鉄駅に直結しており、艋舺公園の真下にある商店街である。地下2層の構造となっている店舗には、この土地の特色でもある占いの店や骨董品屋などもある。
