建設後80年を迎えた地下鉄御堂筋線梅田駅の 土木構造物と将来を見据えた維持管理

THE CONSTRUCTIONS OF UMEDA STATION CONSTRUCTED ABOUT
80 YEARS AGO AND THE MAINTENANCE CONSIDERED THE FUTURE

堀 元治^{1*}・梯上 紘史²・南川 真介³

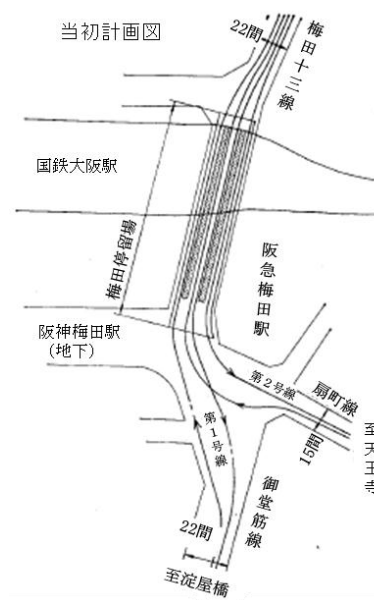
図-1 梅田駅の当初計画

梅田駅は、後に計画変更されるが、国鉄大阪駅と阪急梅田駅の間で梅田十三線の地下に設け、地下鉄御堂筋線と地下鉄谷町線が乗り入れる島式ホーム2面の4線式停留場とする当初計画であった。

梅田駅の構造は、中央中階と南中階の一般部をアーチ型として、特に乗降客が多いホームは幅員を9.1mとした島式ホームを採用している。ホーム延長は、最終的に10両編成に変更となったが、当初は最大列車編成を12両として計画して建設を進めたことで、全長216mとなっている。

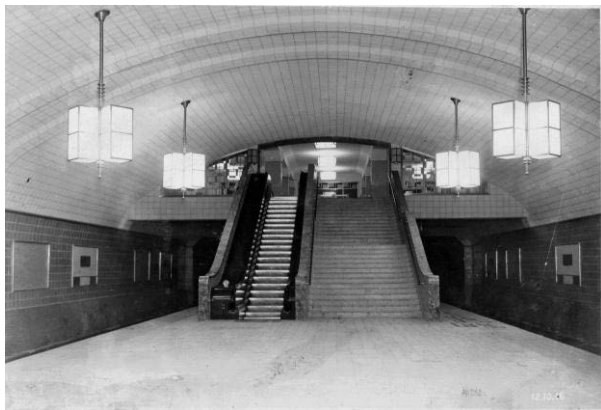
写真-4 1代目（開業当初）の梅田駅の内装

1代目（開業～昭和27年）の内装は、大正末期から昭和初期にかけて日本でも開花したアールデコのデザインを取り入れ、アーチ天井の仕上げにセメント系仕上げタイルであるメトロストーン、それにマッチする白熱灯シャンデリアを採用している。

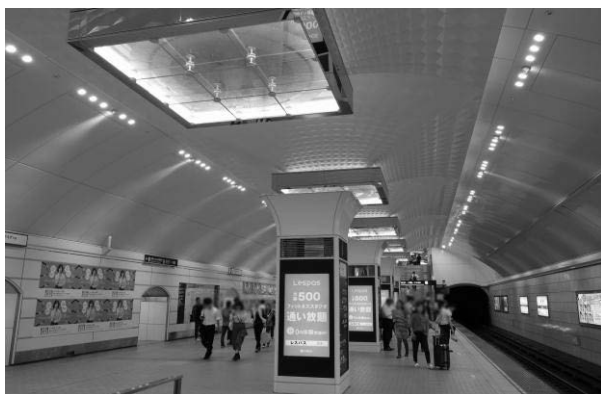
写真-5 リニューアルした梅田駅

平成27年のリニューアルは、地下鉄の代表的な駅、国際都市として進化する大阪の玄関口にふさわしいアーチを生かした空間の創出を目指し設計を行った。

デザインコンセプトは、【「日本の美、ほのぼの」LIGHT & SHADOW】で、歴史あるアーチ天井のフォルムを活かしながら、斬新な凹凸型の肌合いを持つ逆富士型の小型アーチを連続して配置している。また空間は、天井と一体になった照明から放たれる光と影のコントラストと合わせて幻想的な演出とすることとし、内装仕上げとして繊維強化石膏板を使用した。なお、照明にはLED照

明を使用し、消費電力を約35%削減するとともに、ホームの雰囲気や時間帯で演出できるよう調光・調色機能を持たせている。

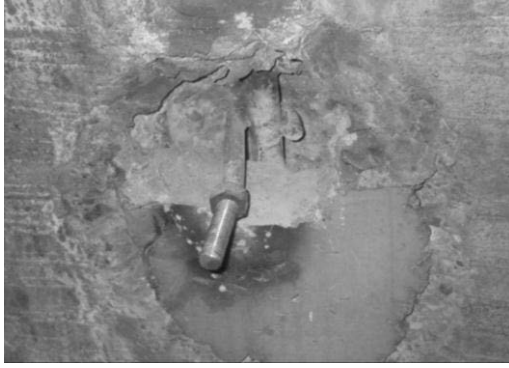
写真-6 仕上げ材定着部の状態

リニューアルされる前の仕上げ材は、ステンレス製のフック型ボルトを主筋に溶接した仕様になっており、異種鉄筋接触による鉄筋腐食が懸念された。また、定着部は、モルタルにより断面修復されており、充填不足等による鉄筋腐食も考えられた。

仕上げ材定着部は、全数の297箇所を打音検査したところ、125箇所において濁音があった。濁音箇所については、修復モルタルをはつり出し鉄筋腐食の有無を調査したところ、異種鉄筋接触やモルタル充填不足による鉄筋腐食は確認されなかった。

仕上げ材定着部は、濁音箇所について断面修復されているモルタルを撤去して鉄筋をはつり出し、鉄筋腐食調査を行うこととした。なお、修復については、ケレン後鍍転換型防錆剤により防錆処理してポリマーセメントモルタルで修復している。
