高性能計測技術によるトンネル覆工点検の 信頼性向上に関する検証

RESEARCH ON IMPROVING THE RELIABILITY OF THE TUNNEL LINING INSPECTION BY HIGH-PERFORMANCE MEASUREMENT TECHNOLOGY

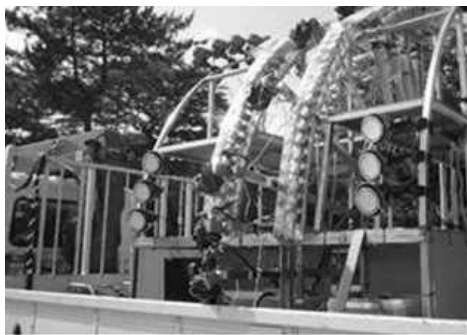
図-3 走行型トンネル撮影機器

走行型トンネル撮影システム⁶⁾とは、図1に示すとおり、モービルマッピングシステム（MMS）によりトンネルの3次元データを取得した上、表1に示す仕様の装置を4t車に搭載し、時速約50kmで走行しながら覆工表面の画像を取得できるシステムである。撮影後、取得した画像を専用ソフトを用いて、ひび割れ展開図の作成及び覆工の健全度評価を行う。筆者らにより、走行型画像計測から得られた連続印刷画像を用いて、技術者が机上でひびわれ展開図を作成する方法は、幅0.5mm以上のひび割れに対しては近接目視点検と同等の精度を有しているが、画像からひび割れなどの変状を検出するためには、技術者の判断に依存することが分かっている。また、連続印刷画像を用いた場合、遊離石灰、漏水などのひびわれ以外の付加情報が得られることで技術者の業務経験を生かして、より詳細にひび割れ展開図の作成が可能となるが、覆工コンクリート表面の縞状の模様、煤煙などが付着した箇所、遊離石灰・漏水の流出跡、施設物の背面などを着眼点として留意する必要があると整理されている。また、研究成果報告書³⁾により、走行型計測車両による点検手法は、遠望目視・近接目視点検の代替として変状情報の客観的・高精度把握が可能であり、高速化、交通規制の低減、見落とし防止などの有効性が確認されている。また、走行型計測車両による点検手法は、打音検査の代替とはなり難く、近接目視点検、打音検査の補完として位置付けられている。
