# シールド工法による導水管二重化整備事業

## DUPLICATION PROJECT OF WATER CONVEYANCE PIPE BY SHIELD MACHINE METHOD

The Tokyo Waterworks (Bureau of Waterworks, Tokyo Metropolitan Government) has Asaka Higashi-Murayama Line (alias : Gensui Renraku Pipe) which is raw water connecting pipe with dia. 2200mm between Asaka Purification Plant from Tone River Water System and Higashi-Murayama Purification Plant from Tama River Water System, and the role of Gensui Renraku Pipe is to complement a shortage of raw water between two purification plants in case of river water shortage.

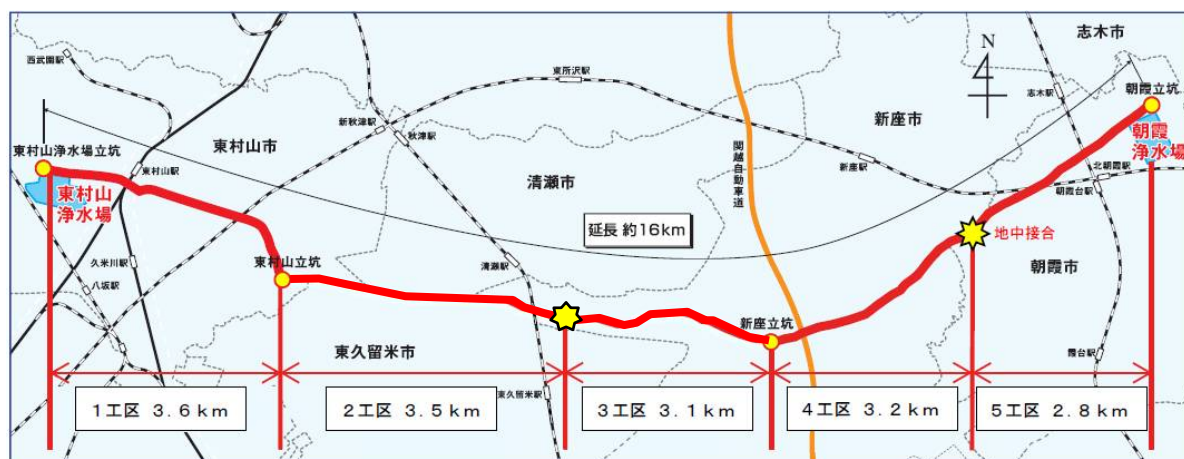
図-2 平面・縦断図

備を進めている。(表-1、図-2)

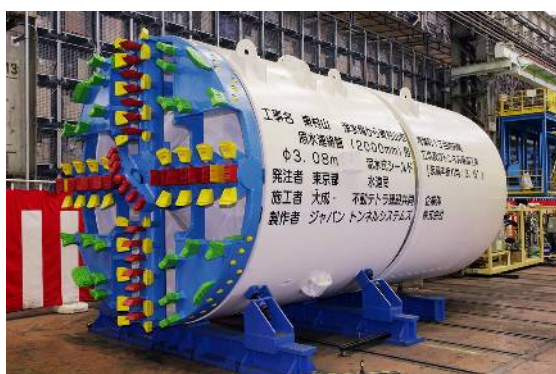
写真-1 第1工区シールドマシン

以下の検討に基づいたシールドマシン仕様を写真-1, 図-3, 図-4に示す。

①チャンバー下部に堆積する礫の取り込みを考慮し, 土砂取り込み口を下方に配置できるように, センターシャフト支持方式に設定

②チャンバー内への積極的な取り込みを図るため, ティースビットの配置の工夫と最適なスリット幅の設定 (礫の破碎に有効なローラーカッターは長距離掘進による摩耗, 損傷等の想定から設置せず)

スリット幅: 450mm, スリット開口率: 47.9%

③ビットの材質は耐久性 (靱性) に優れるE5種を選定

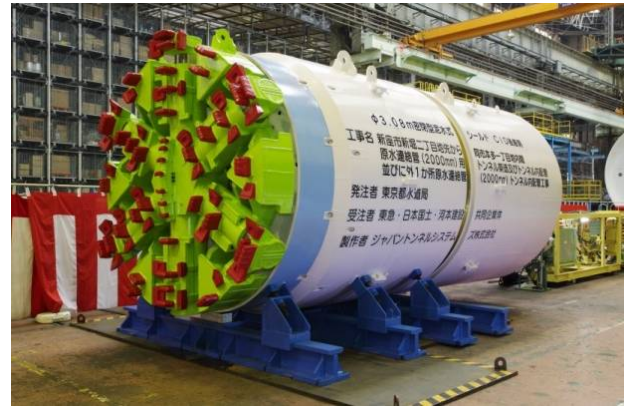
写真-4 第3工区シールドマシン

接合地点において、先行到達 (第2工区) するシールドマシンのカッターヘッドを中心方向に収縮し、外殻内後方にカッターヘッドを引き込みながら、外殻と地山との空間に固化材を充てんする。その後、後行到達 (第3工区) したシールドマシンのカッターヘッドも中心方向に収縮した上で第2工区側の固化材空間を掘進し、突出す双方のスキンプレートを経機的に接合するとともに、最終的にチャンバー外から接合箇所裏込めし、止水性を確保するものである。

第2-3工区は接合地点の地層が礫層であることから、礫が障害となる可能性が少ないCID工法を採用した。

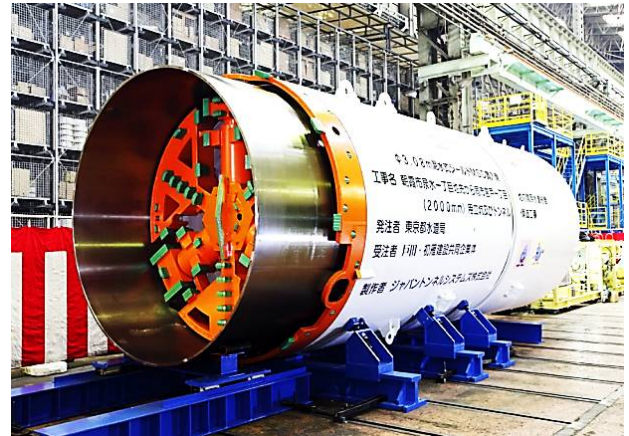
写真-5 第5工区シールドマシン (貫入リング押出時)

後行到達 (第5工区) するシールドマシンから先行到達 (第4工区) するシールドマシンへ鋼製リングを貫入・受圧ゴムリングで受けた後、リング周辺を鉄板溶接するとともに、裏込めすることで土砂や地下水の内部侵

入を防止するものである。

当工法は、接合地点の地層が礫層の場合、貫入部への礫づまりが懸念されるため、採用を避けることが多い。しかし、第4-5工区については、接合地点の地層が砂層であったことから、CID工法等と比較し経済性に有利とし、採用した。（写真-5）

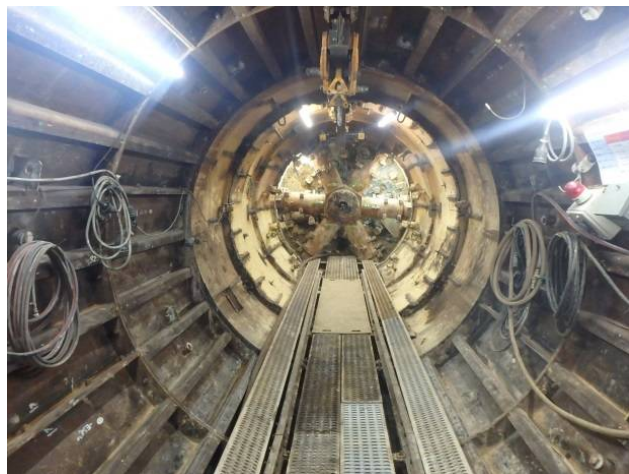
写真-6 第3工区側から見た第2工区シールドマシンカッター部

その後、ようやく第2工区における用地協議が完了したことから、直ちにチェックボーリングを行った。調査箇所は、地中接合位置から約1100m手前の歩道を占用し、鉛直ボーリングにより観測孔（外管φ300、内管φ200、削孔延長30.0m）を設置した。第3工区側と同様にこの観測孔から地上における路線線形の測量結果を坑内に落とし込み、往復トラバース測量によって第2工区側シールドマシンの位置を計測した。ただし、第2工区においては観測孔からシールドマシンの距離が約1100mと長いため、より正確を期するためトラバース測量は3回にわたり実施した。これらの計測により、双方シールドの中心基線を合わせるとともに、接合寸前でシールドマシンの面角度を1°以内に収まるよう姿勢を制御するなど精度管理を行った結果、ずれ量の許容値が±50mmに対し、左右誤差5mm、上下誤差0mmの高い精度で地中接合が完了した。（写真-6）

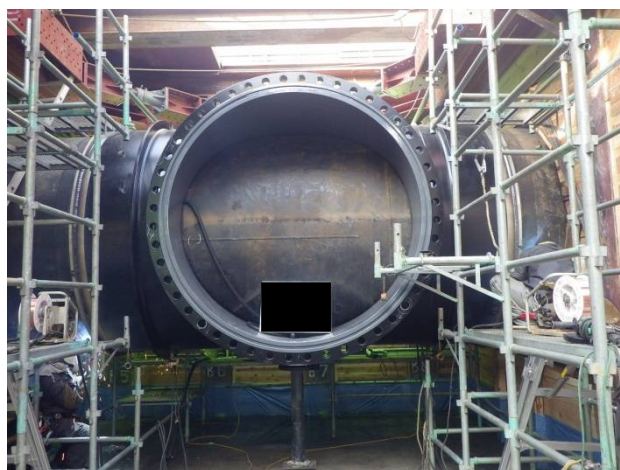
写真-7 割T字管取付状況

- ①割T字管の吊り降ろし時に、既設管を損傷させないように、既設管に緩衝材を巻き付け保護した。
- ②自重による既設鋼管の扁平（約30 mm）に対応するため、割T字管と既設鋼管の隙間にサイドリングを溶接し一体性を確保した。
- ③既設管の経年により、穿孔開始時の横方向へのクラックの発生が最も懸念されたため、穿孔作業は通常よりも時間をかけて状況を確認しながら作業を進めた。
- ④漏水といった不測の事態に備え、第二原水連絡管のシールドトンネル内を、緊急時の一時貯留用の排水先として準備した。
