自己治癒材を用いた地下街での 止水対策の検討

EVALUATION OF WATER STOPPING MEASURES USING SELF-HEALING MATERIALS IN AN UNDERGROUND STOPPING CENTER

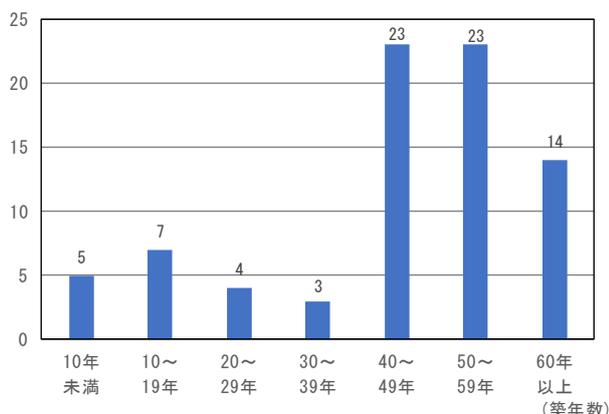
図-1 築年数別地下街数（79箇所）

一方で, 地下街が整備されてきてからかなりの年数が経過してきた。築40年以上となる地下街数は約8割に達しようとしている(図-1)。その結果, 地下に造られた施設でも老朽化の進行は避けることができない状況となっていて, 天井部・側壁部・階段部の地山(土中)と接している箇所の漏水発生とその処置は地下街にとって共通の問題となっている。地下街というコンクリート構造物の健全性を長い間維持し, 安全性を長い間担保していくためには, 構造物を構成するコンクリートや鉄筋自体の強度低減を極力避けるようにしていくことが重要で

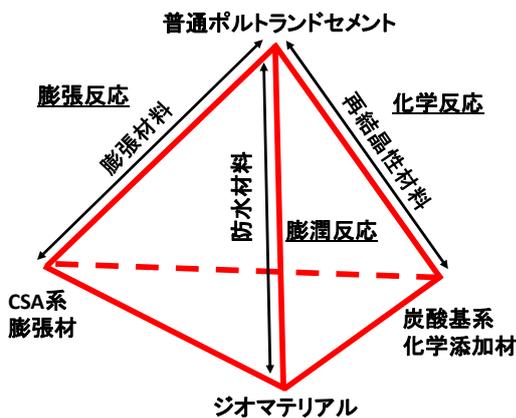
図-2 自己治癒材料の設計概念^{1) 2)}

今回使用した自己治癒材料は CSA 系膨張剤，ジオマ
テリアル，炭酸基系化学添加剤を使用している（図-2）。

CSA 系膨張剤は，水和反応によりエトリンガイト
（ $3\text{CaO} \cdot \text{Al}_2\text{O}_3 \cdot 3\text{CaSO}_4 \cdot 32\text{H}_2\text{O}$ ）を積極的に生成させて
膨張を付与する材料であり，一般的に収縮補償やケミカル
プレストレス導入の目的で使用されている。

ジオマテリアルは，砂・粘土・岩などの自然界で堆
積・形成された地盤材料の総称であり，今回の検討では
粘度系材料を用いており漏水の流速を低減する目的で使
用されている。

炭酸基系化学添加剤においてはひび割れ部において結
晶性水和物を生成するために用いられている。

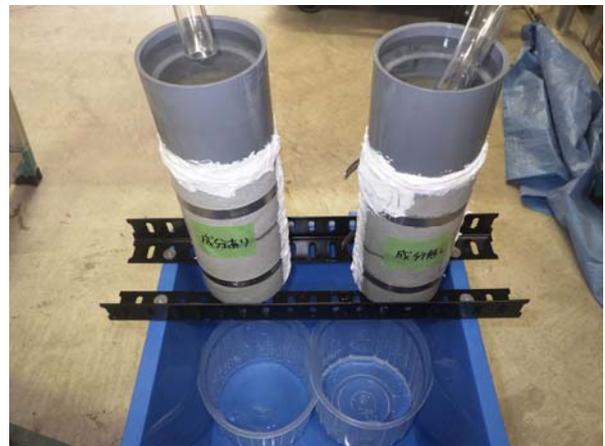
図-3 通水試験状況

自己治癒補修材料の止水性能を評価するため，既往の
研究³⁾⁴⁾⁵⁾より漏水状況下でのひび割れの自己治癒機能を
確認するための通水試験を実施した。通水試験とは，供
試体に通水を行い，通水量の継時的な変化から止水性を
評価するものである。本試験では，自己治癒無収縮グラ
ウトと通常無収縮グラウトの比較を行った。

試験には，φ100×200mmの円柱供試体を用い，硬化
後に割裂した。割裂後，割裂面に残った微粉分を圧縮
空気を吹き付けて取り除き，厚さ0.2mmのテフロンシー
トを割裂面に配置した状態で挟み込みバンドで固定した。
供試体上面にφ100×100mmの塩ビ管を設置し，管内に
注水し，供試体下面からの漏水量を0，1，3，5，7，14，
28日後に計測した（図-3）。通水試験では，0日目の通
水量を基準とし，所定の経過日数での通水量の変化を比
較することで止水性を評価した。

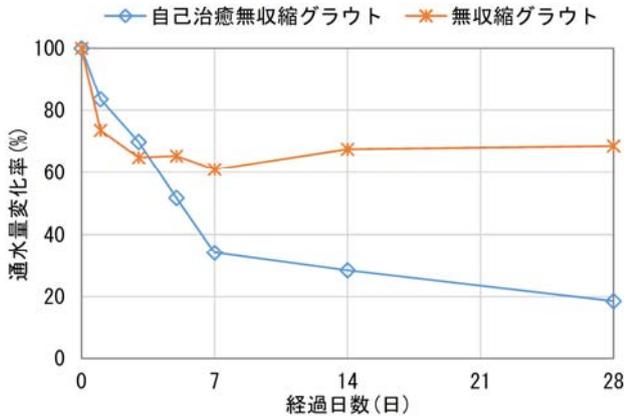
図4 通水試験結果

試験の結果、試験開始3日目までは両材料ともに通水量の低下が確認されたが、5日目以降では無収縮グラウトでは通水量の低下がほとんど確認できないが、自己治癒無収縮グラウトでは持続的に通水量の低下が確認でき、試験28日目の段階では0日目の通水量と比較して20%程度にまで低下し、自己治癒効果が確認された(図4)。

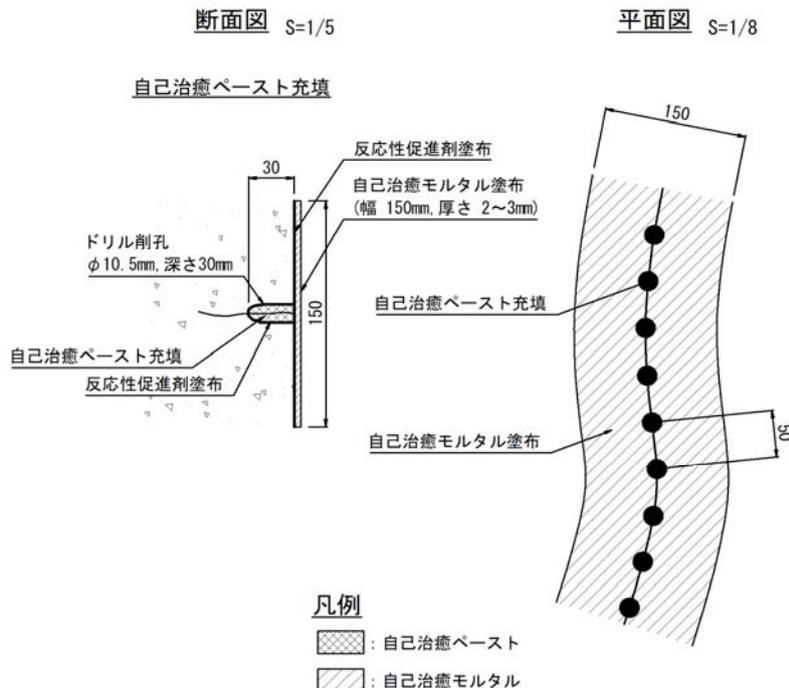
図-5 自己治癒補修材料による施工案

自己治癒補修材料を用いた漏水補修方法は、これまでの施工実績⁶⁾を踏まえて、図-5に示す施工を基本とした。施工は、ひび割れ部に沿って垂直にφ10~20mm程度、深さ30mm程度、間隔を50mmでドリル削孔し、削孔内部に自己治癒材料(ペースト)を充填する。その後、ひび割れ部を中心に、幅150mm程度に自己治癒材料(モルタル)を表面に塗布して仕上げとした。なお、削孔時において鉄筋などに接触した場合は、その場所を外し、斜めによる削孔などを採用することとした。

また、施工箇所において、漏水や微細なひび割れが多数認められる場合は、自己治癒材料の補修前(充填前)に無機系ひび割れ注入材料による止水工を行ってから実施することとした。

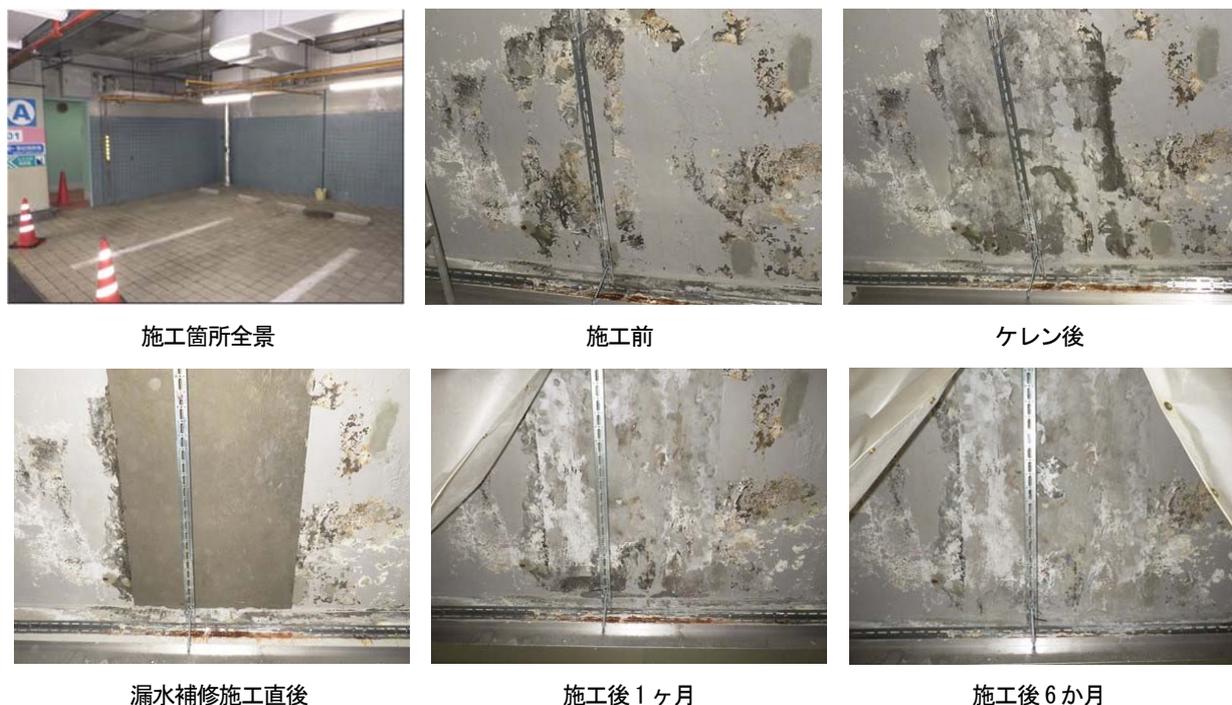
図6 地下街駐車場天井部での試験施工結果

地下街駐車場の天井部で漏水が生じている箇所について、自己治癒補修材料による漏水補修を実施した。施工前から施工後6か月までの外観状況を図-6に示す。

当該箇所では、既に表面被覆材が施工されていた。これらの箇所をケレンすると、コンクリートに付着した錆汁とともにかぶり不足の鉄筋が何本か露出した。漏水は、これらかぶり不足の鉄筋に沿った形で水滲みが認められており、遊離石灰や鉄筋腐食による膨張が生じていた。また漏水も顕著であったため、無機系ひび割れ注入材料による止水工も併用して実施した。自己治癒材料を含有したセメントペーストを削孔穴に充填した段階で止水はできたが、さらに仕上げとして、表面に自己治癒材料を含有したモルタルを塗布して完成とした。

完成直後から経過観察を始めており、6ヶ月経過後においても再漏水は生じていなかった。表面に白い析出物が広範囲に認められており自己治癒生成物が確認された。

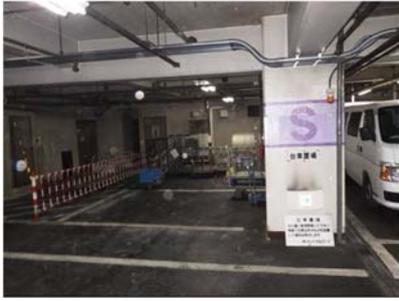
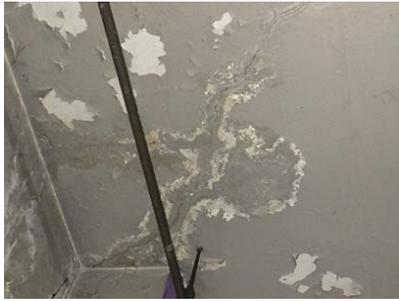
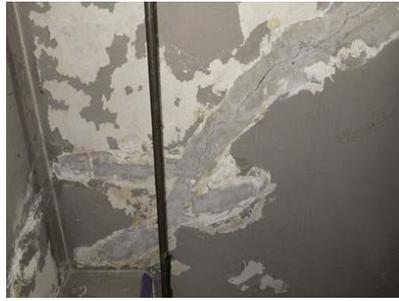
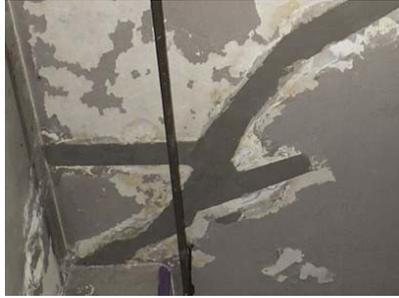
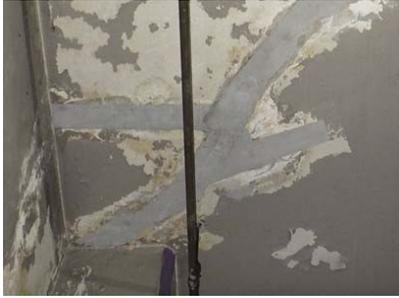
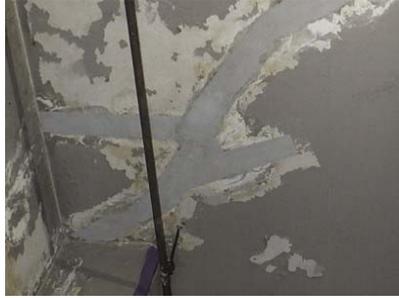
図-7 地下街管理施設天井部での試験施工結果

地下街管理施設内の天井部で漏水が生じている箇所について、自己治癒補修材料による漏水補修を実施した。施工前から施工後6か月までの外観状況を図-7に示す。

試験施工箇所では、ひび割れが枝分かれをしており、目視で確認できるひび割れすべてを補修対象とした。

当該箇所では仕上げ用の塗膜材が施工されていた。ケレン後には、顕著なひび割れが露出した。最大ひび割れ幅は 3mm 程度有していた。隅角部付近で漏水が生じていたが、その他の箇所では漏水の発生はなかった。削孔はひび割れ直上に実施し、自己治癒補修材であるセメントペーストを充填、その後モルタルを塗布し仕上げとした。

1ヶ月後の経過観察で、削孔穴付近で白い自己治癒生成物が認められたが、施工後直後とほとんど変化はなかった。6ヶ月経過後においても再漏水は生じず良好な状態であった。

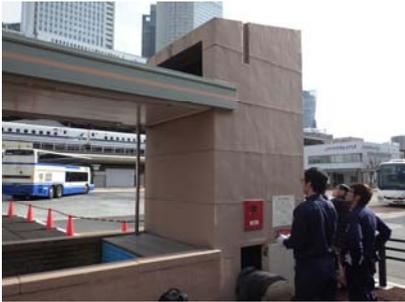
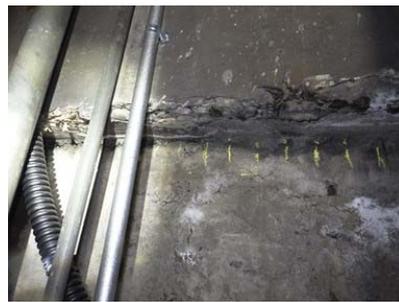
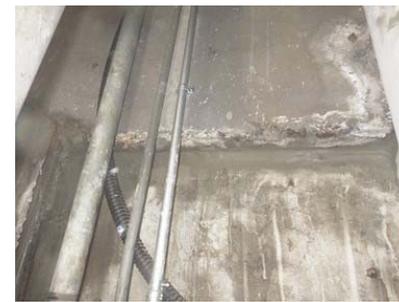
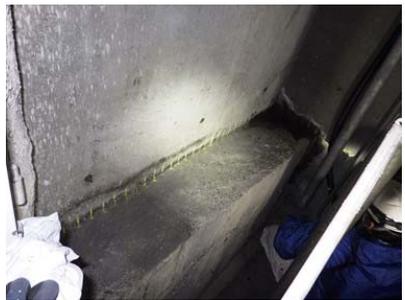
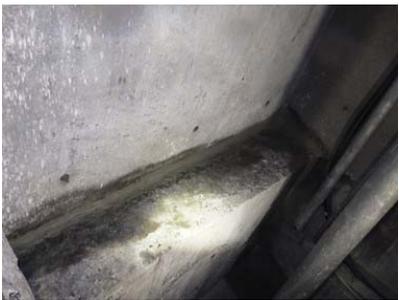
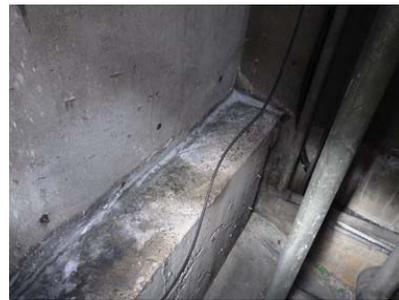
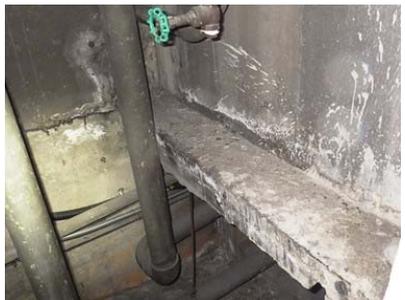
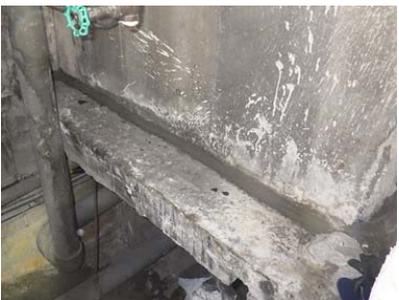
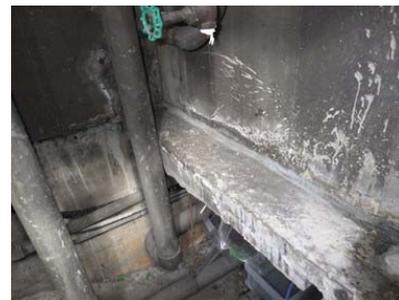
図-8 地階段地上排気塔内の側壁部

階段地上排気塔内の側壁部分で生じている漏水に対し、自己治癒補修材料による漏水補修を実施した。施工前から施工後1ヶ月までの外観状況を図-8に示す。

漏水は構造物の隅角部（打継ぎ）より生じており、最大ひび割れ幅は3～5mm程度有していた。表層部の一部は締め固め不足による脆弱箇所も認められたため、止水および自己治癒材料の充填はなるべくコンクリート内部でできるように通常より削孔深さを2cm程度深く削孔した。削孔は隅角部に対して斜め方向に実施し、自己治癒補修材であるセメントペーストを充填、その後モルタルを塗布し仕上げとした。

1ヶ月後の経過観察では水が滲んでいる状況であった

が施工前のように滴ってはならず、白い自己治癒生成物が生じていることから、今後止水するものと考えられる。
