# 玉石混じり地盤における地盤切削 JES 工法 による線路下横断工事の施工

石田 将貴<sup>1</sup>・吉田 直人<sup>2</sup>・村田 浩平<sup>3</sup>

本稿では、地盤切削 JES 工法を含む、玉石混じりの地盤における線路下横断工事の施工実績について報告する。

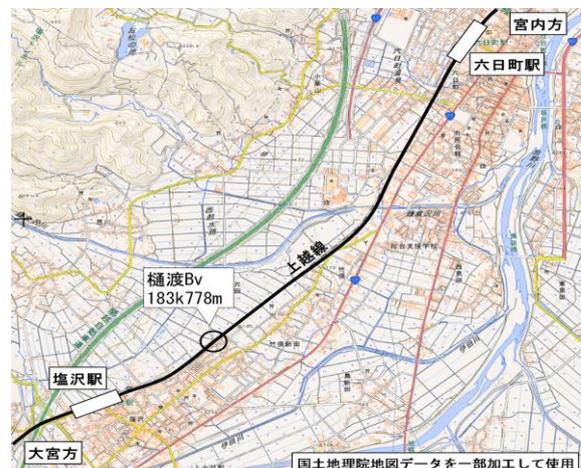
図-1 計画位置図

新潟県南魚沼市が計画する都市計画道路樋渡東西線整備事業は、上越線の塩沢駅と六日町駅の駅間で立体交差する計画となっている。図-1 に計画位置図を示す。本工事は上越線との交差部を JR 東日本が委託を受け、上越線直下にアンダーパス（以下、樋渡 Bv という。）を構築するものである。

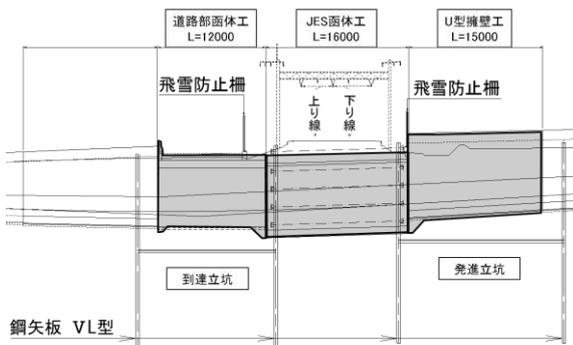
図-2 側面図

図-2 に側面図、図-3 に JES 函体部の断面図を示す。

- ・構造形式：1層1径間ボックスカルバート
  - ・函体寸法：幅 12.3m（車道部 7.0m（片側1車線）、歩道部 2.5m）、高さ 9.1m、エレメント延長 15.7m、勾配 3.0%
  - ・最小土被り：施工基面高（FL.）より 1.5m
  - ・地下水位：施工基面高（FL.）より 2.8m
- 線路下横断部の函体は、列車荷重（設計荷重 EA-17）を受けするため、鉄道構造物等設計標準に基づき設計している。なお、本工事では線路直下の道路函体部のほか、隣接する道路部函体工（L=12.0m）、U型擁壁工（L=15.0m）の施工も行う。

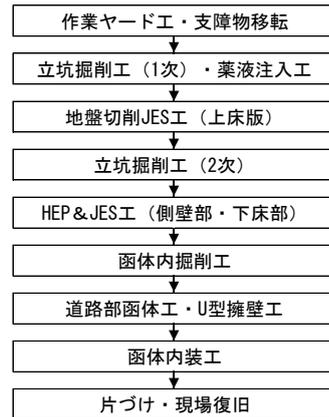
図-4 全体施工計画フロー

図-4に全体施工計画フローを示す。軌道変状対策として地盤切削 JES 工法の適用の他に、ロングレールの定尺化や簡易工事桁設置を行うこととした。

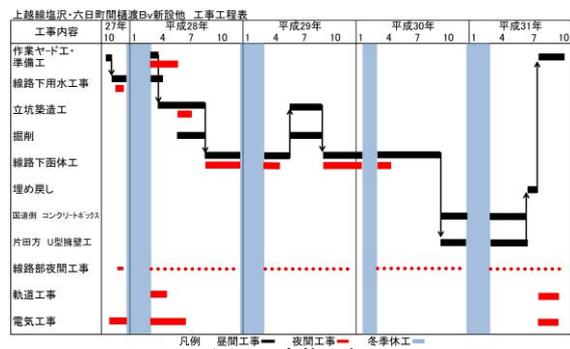
図-5 全体工程

図-5に全体工程を示す。本工事は2015年10月～2019年10月までの約4年間の工期である。本現場は豪雪地帯であるため、冬季休工期間（1月上旬～3月上旬）を設けている。HEP&JES 工法による鋼製エレメントけん引工は、上床版及び側壁部1段目を除き、列車運行時間帯による昼夜施工とした。

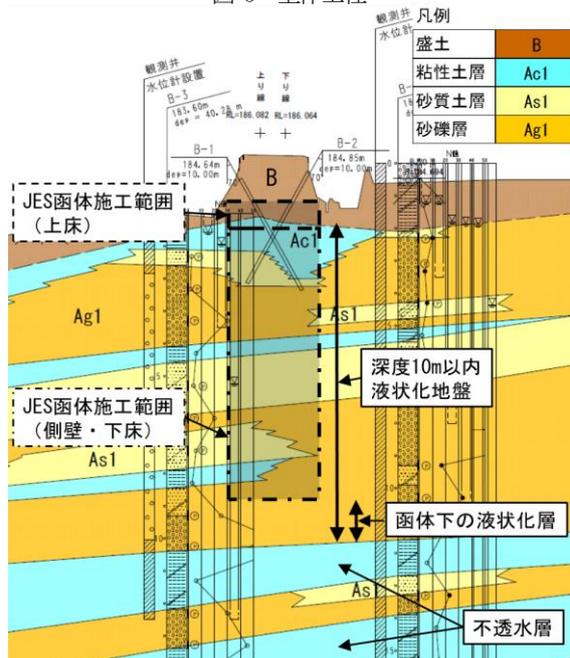
図-6 地質縦断面図

図-6に地質断面図を示す。本工事では、設計時に線路下の盛土部の地質を確認するため、通常のボーリングの他に、斜めボーリングによる調査も合わせて実施した。

上床エレメント付近の地質は、上越線の下り線側は玉石混じりの砂礫、上り線側は砂礫混じりの粘土と異なる性状を示していた。また、玉石の径は近隣の施工実績より最大で800mm程度と想定された。

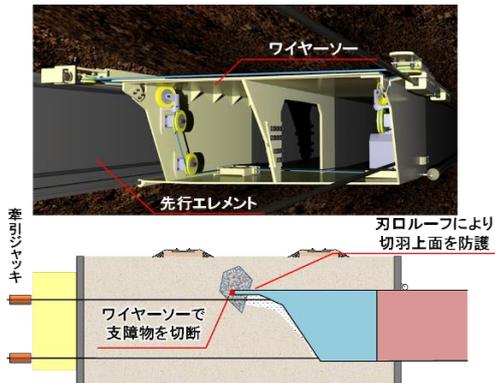
図-7 地盤切削 JES 工法 の概念図

図-7 に本工法の概念図を示す。過去の施工実績では、エレメントの JES 継手が勘合していない側が沈下する傾向（ローリング）があることが分かっている。そのため、掘進中は、電子レベル計、ピッチング計、ローリング計を設置し施工誤差の確認を行うとともに、刃口下面にテーパを設け刃口下面の掘削土砂のすきとりや突き固めを併用することにより刃口の姿勢制御を行う。また、計測データは中央管理室で集中管理し、リアルタイムに刃口の姿勢を把握できるシステムを構築している。なお、本工法を適用するためには、地盤切削ワイヤおよびブリーを地山に貫入させるためのガイドパイプ（塩ビ管）を事前に設置する必要がある。

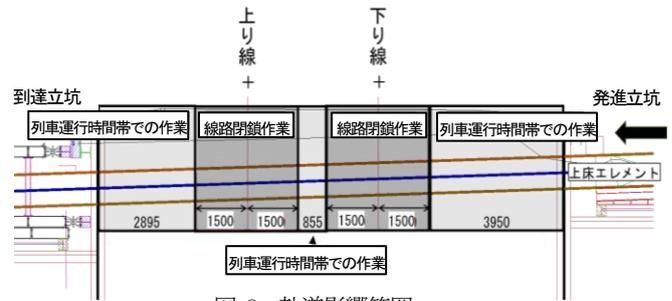
図-8 軌道影響範囲

本工法は過去に 2 件の施工実績があるが、線路路盤を改良土で置換しての施工や均質な地盤の関東ローム層（電柱基礎等の支障物含む）での施工であり、本現場のように大きな支障物が存在し、地質条件も均質でない条件での施工は初めてであった。そのため、図-8 に示す軌道影響範囲<sup>2)</sup>については、線路閉鎖間合いにて作業を行うこととした。

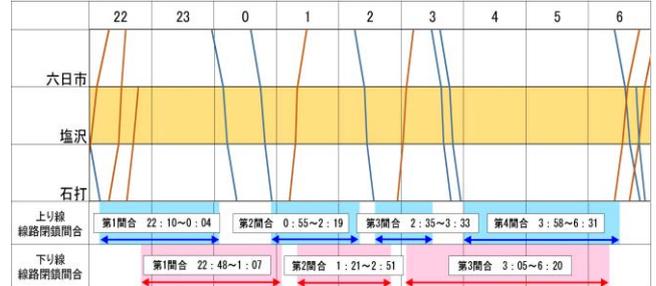
図-9 線路閉鎖間合い

図-9 に本現場の線路閉鎖間合いを示す。上越線は夜間にも貨物列車が走行するため、線路閉鎖間合いは上り線で 4 間合（114 分、84 分、58 分、153 分）、下り線で 3 間合（139 分、90 分、195 分）である。軌道計測は、リンク式計測器および水準計をレールに設置し、リアルタイムでレールの変位を測定した。測定は 1 分間隔とし、測定器は 2.5m 間隔で設置した。表-1 に軌道変位の管理値を示す。軌道変位は、10m 弦の測定値より警戒値（ $A \times 0.4$ ）、工事中止値（ $A \times 0.7$ ）、限界値（ $A$ ：軌道整備基準値）の 3 段階で管理することとした。

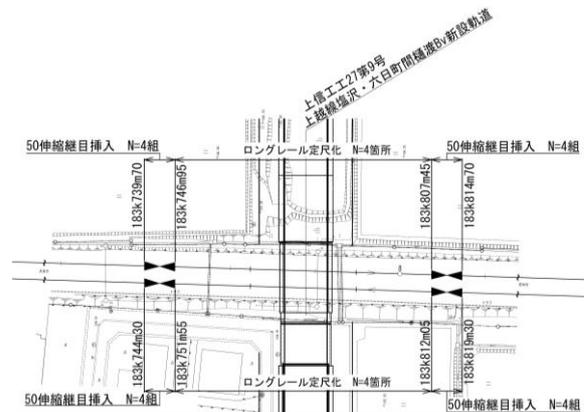
図-10 ロングレール定尺化範囲

本現場はロングレール区間であるため、伸縮継目の挿入及び定尺化を行った。図-10 に定尺化範囲図を示す。定尺化範囲は、線路下函体構築範囲 12.54m に対する定尺 1 区間と、その両端各 1 区間とし、計 75m とした。両端の各 1 区間も対象としたのは、線路下構築上部の値が大きく変動する区間と、構築の影響を受けないロングレール部との軌道諸元値を擦り付けるためである。ロングレール部との擦り付けのみを考慮するのであれば、もう 1 区間定尺区間とするのが理想である。しかし、既存のロングレール基準杭の位置が近く、もう 1 区間設定することは難しかった為、上記範囲とした。

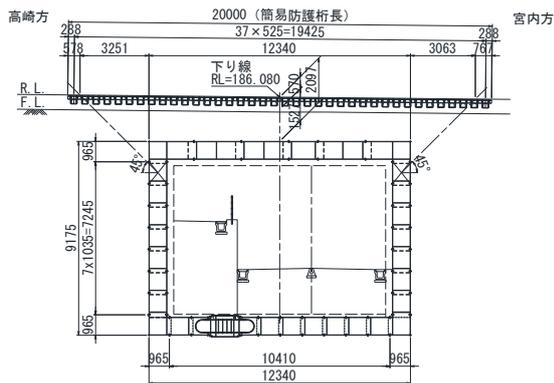
図-11 簡易工事柵設置位置図

軌道防護として、簡易工事柵を設置した。図-11 に簡易工事柵設置位置図を、図-12 に設置状況を示す。簡易工事柵設置範囲は図-11 に示すように、鉛直 1 断目エレメントからレール面まで 45 度立ち上げた範囲とした。

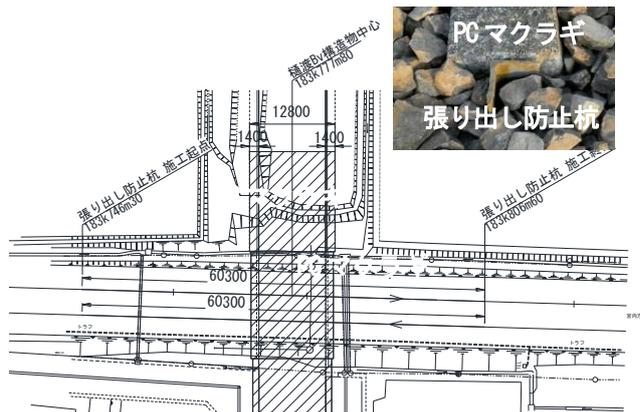
図-13 張り出し防止杭設置範囲図と設置状況

本現場はレール温度上昇期において、薬液注入工、タイロッド工、立坑一次掘削工、地盤切削 JES 工法を実施する予定であった。そこで、保線技術センターと調整して、レール張り出し防止杭の設置を行った。レール張り出し防止杭の設置本数は、レール張り出し防止マニュアルに記載されている、座屈防止板による道床横抵抗力の強化方法を参考として、3 本に 1 本とした。また、道床安定剤の散布も併せて実施した。図-13 に張り出し防止杭設置範囲図と設置状況を、図-14 に張り出し防止杭設置詳細図を示す。設置範囲は定尺化区間における伸縮継目を除く範囲とした。

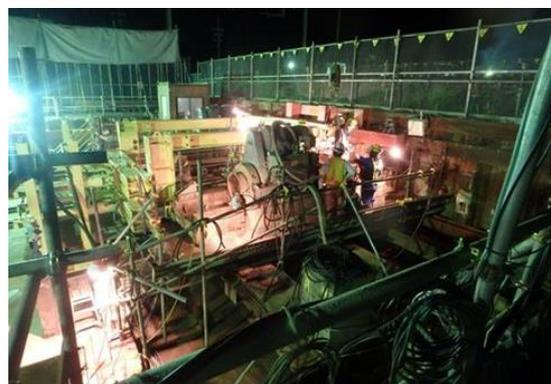
図-15 ガイドパイプ推進状況（発進立坑側）

上床版に用いるガイドパイプは、プーリーとの離隔を確保するため、±20mm 以内で地山に貫入する。図-15 にガイドパイプの施工状況（発進立坑側）を、図-16 に鋼管推進状況（到達立坑側）を、図-17 に切削ビットを示す。過去の工事では、施工精度の高い小口径の回転圧入推進工法を採用していた。

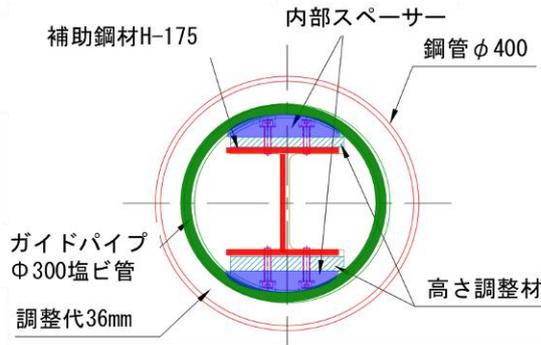
図-18 たわみ抑制用補助鋼材 (H-175)

しかし今回は、玉石などの支障物が多く、施工精度を満足できないと判断し、切削刃で地山を掘削でき、管内から支障物の取り込み、排出が可能である工法 (SH 工法) を採用した。ただし、SH 工法は最小径が  $\phi 400\text{mm}$  であるため、 $\phi 400\text{mm}$  の鋼管を敷設後に  $\phi 300\text{mm}$  の塩ビ管に置き換えることで対応した。なお、鋼管内に塩ビ管を挿入する際、自重により塩ビ管のたわみが発生するため、図-18 に示す芯材 (H-175) を設置し塩ビ管の精度確保に努めた。また、図-19 に裏込め注入状況を示す。鋼管を引き抜く際、塩ビ管と地山の間に隙間が生じるため、裏込め注入で空間を充填しながら置き換えを行った。

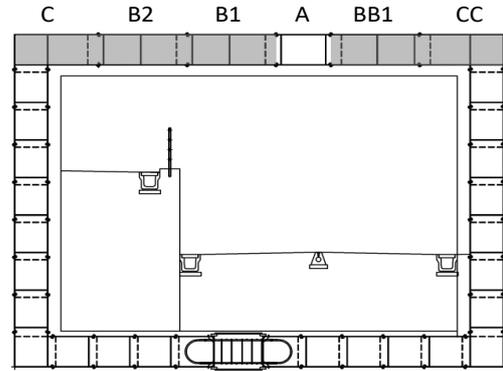
図-20 エレメント割付図

図-20 にエレメントの割付図、表-2 にエレメント掘進中の計測項目を示す。

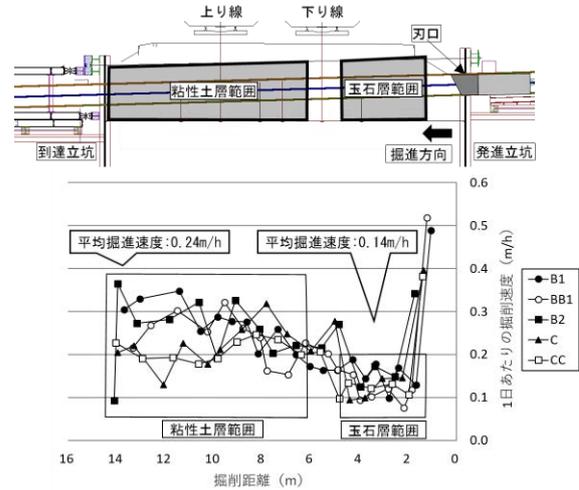
図-21 エレメント掘進平均速度

図-21 にエレメント平均掘進速度を示す。上床エレメントの掘進は人力掘削で行った。上床エレメント掘進時の施工速度は、玉石混じり砂礫 (下り線) で  $0.14\text{m/h}$ 、砂礫混じりの粘土 (上り線) で  $0.24\text{m/h}$  であった。この施工速度の差は玉石の影響が大きいと考えられる。図-22 に切羽部の状況を示す。事前の調査で玉石の直径は最大で  $800\text{mm}$  程度と想定していたが、実際には最大で  $1200\text{mm}$  程度であり、 $100\sim 700\text{mm}$  程度の玉石が大量に出現した。また、切羽の 8 割程度に玉石が積まれているような状況であった。しかし、玉石の出現範囲は限定的であり、発進側の土留めから掘進長  $1\sim 3\text{m}$  の範囲に集中していた。図-23 に玉石の切断状況と出土した玉石を示す。これらの内、刃口上部に出土した玉石は、地盤切削ワイヤで切断できたが、側部及び底部に出土した玉石は、ブ

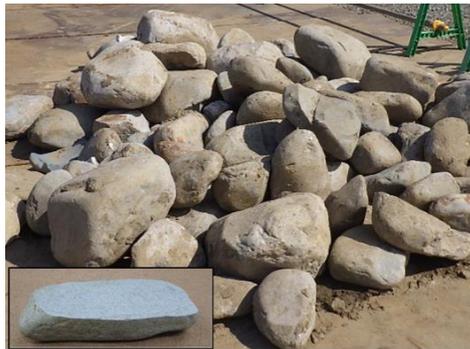
図-23 玉石の切断状況 (左下) と出土した玉石

レーカーでの破碎を要した。また、玉石の重量が重い為、坑外への搬出には通常用いるベルトコンベアではなく、チェーンブロックを使用した。その為、施工に時間を要する結果となった。

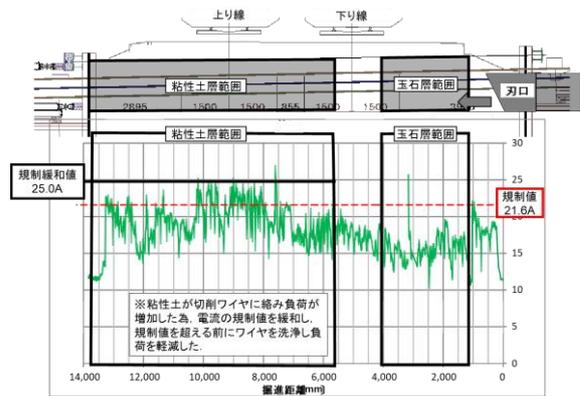
図-24 掘削距離における駆動電流値と地盤状況の関係

図-24 に掘削距離におけるワイヤの回転力を表すモーターの駆動電流値と地盤状況の関係を示す。切羽が下り線側から上り線側へ進むと、土質が玉石混じりの砂礫から砂礫混じりの粘土へ変化した。粘性土ではワイヤに土がからみつき、ワイヤの駆動装置に負荷がかかったことで、切削効率が落ちる傾向が見られた。また、駆動装置に負荷する電流値の規制値を 21.6A に設定していたが、粘着土の影響で電流値が規制値へ達した為、安全装置により自動停止する事象が発生した。その為、本工事では規制値を 25.0A へ緩和し、負荷が許容値を超える前にけん引を中断し、切削ワイヤの洗浄及び交換を行うことで負荷を軽減した。ただし、これらの作業には時間を要した為、今後、洗浄及び交換作業の効率化が望まれる。

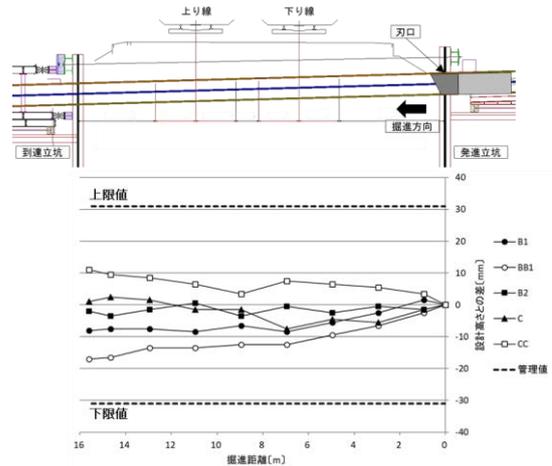
図-25 上床エレメントの施工精度

る為、通常時の上げ越し管理は行わず、軟弱粘性土の箇所や刃口下部の玉石を撤去した際のみ、上げ越しぎみの掘進及び、刃口下部に土のうを設置することで刃口沈下に対応した。エレメントの施工誤差は  $L/500$  ( $L$ : 推進距離) 以下としている。図-25 に上床エレメントの施工精度を示す。縦軸は発進側のエレメントの下端をゼロとしたときの、設計高さに対する計測値との差を示し、横軸は発進側からの掘進距離を示している。エレメントの施工精度はいずれも管理値内に収まり、本現場の施工条件においても良好な施工精度が得られた。

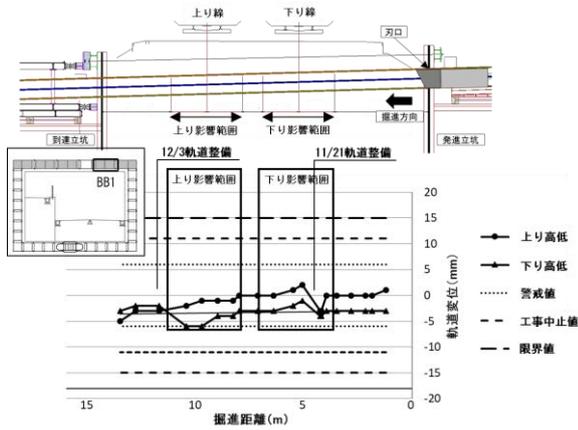
図-26 BB1 エレメントの軌道（高低）の計測結果

図-26 に BB1 エレメントの軌道 (高低) の計測結果を示す。横軸は作業終了時の刃口の先端位置であり、その時点の軌道 (高低) の計測値を縦軸に示している。上り線、下り線ともに刃口が軌道影響範囲を通過する際に、軌道が緩やかに沈下していることがわかる。これは、エレメント掘進に伴い周辺地盤を緩めた影響と考えられる。しかし、上床エレメントの施工期間中、列車の運行に影響を及ぼすような急激な変位は発生しなかった。通り及び水準についても同様であった。また、変位が警戒値に達した時点で軌道整備を実施した。以上より、本現場のような特殊な地盤条件においても、地盤切削 JES 工法を

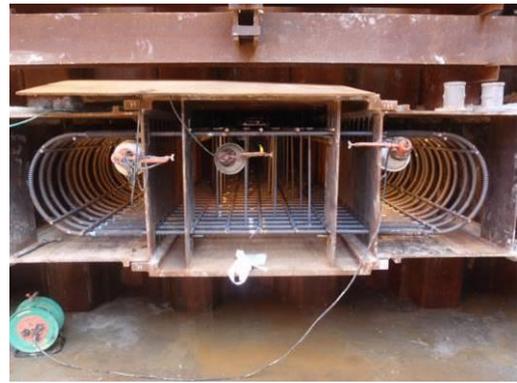
図-27 調整エレメント

図-27 に調整エレメントを示す。調整エレメントは主に下床版に使用され、各エレメントの施工誤差を調整している。本工事では、U 型鉄筋定着方式を採用した。

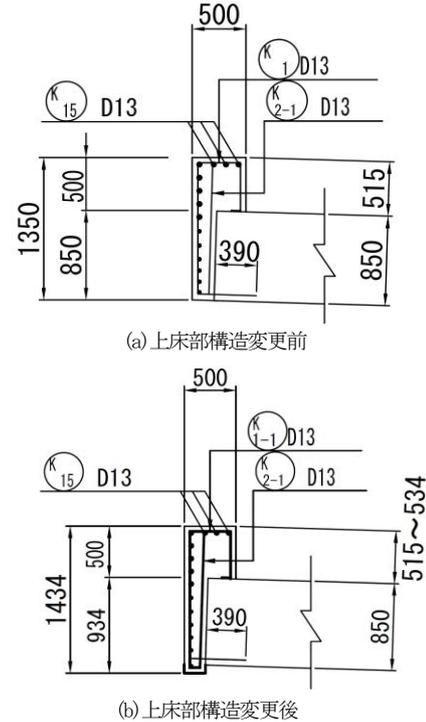
図-28 端部コンクリート配筋変更図

JES 函体のけん引出来形に伴い、端部コンクリート上床部・下床部の配筋を変更した。図-28 に端部コンクリート配筋変更図を示す。b) で記載しているように、本工事では上床エレメントのけん引において、管理値内ではあるものの、各エレメントで施工誤差が生じた。鉛直・下床エレメントについても同様である。エレメントに誤差が生じている状態で端部コンクリートを当初設計のまま施工すると、端部コンクリート天端面および底面が水平に揃わなくなってしまう。そこで、エレメント天端面

については最も高い位置となったエレメントを基準に、エレメント底面については確保最も低い位置となったエレメントを基準にかぶりをするように配筋した。発進立坑側の端部コンクリート上床部においては、天端面に飛雪防止柵が配置される予定であり、この設置高さが保たれるよう留意した。また、端部コンクリート上床部底面および下床部天端面においては、内空断面を小さくする側の変更であるため、必要とする内空断面を確保していることを確認し、形状を決定した。

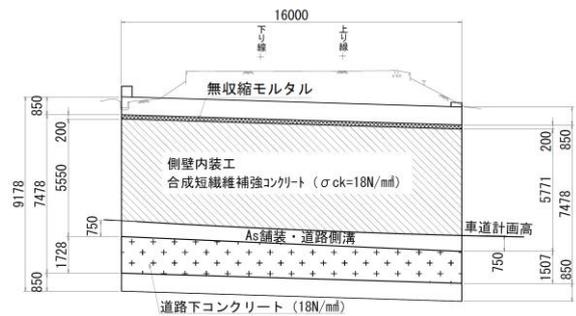
図-29 内装工側壁当初設計図

図-29 に内装工側壁当初設計図を示す。JES 函体の内装工側壁は、当初コストダウンの観点から、エレメント側面より幅 320mm で合成短繊維入りの無筋コンクリートを構築する設計となっていた。しかし、過去に同様の施工をした JES 函体において、側壁エレメントの外部拘束に起因するひび割れが、供用開始後多数確認された。ひび割れによる構造耐力低下や、コンクリートの剥落の

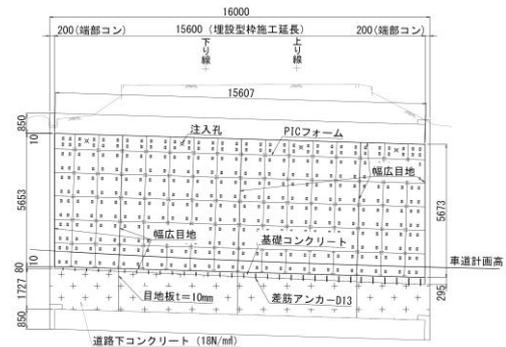
図-30 内装工側壁変更図

リスクは小さいが、将来的に耐久性の低下が懸念されることから、内装補修を行った事例もある。今回も同様の懸念があったため、側壁表面に高耐久埋設型枠パネル（以下、PIC フォーム）を設置し、エレメントとパネルとの間にコンクリートを打設する設計に変更した。図-30 に内装工側壁変更図を、図-31 に PIC フォームの施工例を示す。PIC フォームは、ステンレス繊維を混入し表面には樹脂を含浸した密実な材質であるため、表面強度が  $130\text{N/mm}^2$  と高く、ひび割れの発生を抑制することができる。また、仮に車両の衝突などにより PIC フォームが破損した場合は、当該箇所を新規パネルと交換することが可能である。この PIC フォームを  $1000 \times 1000\text{mm}$  のサイズを基本として側壁に配置した。

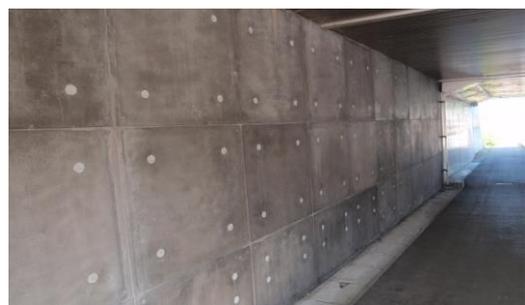
図-32 桶渡 Bv 線路下施工状況 (発進側より)

今回は大量の玉石を含む地盤でかつ施工位置により地質が異なる特殊な条件下であったが、列車の運行や軌道に大きな影響を与えることなく線路下横断工を完了することができた。また、付随する軌道工事、道路施設の構築においても順調に施工を進めている。図-32 に発進側からの線路下横断工施工状況を示す。
