# 地下コンクリート構造物における 塩害による鋼材腐食の推定法の提案

鉄道の地下コンクリート構造物の変状事例は材料的な要因によるものが多い。とくに沿岸部や感潮河川付近で事例が報告されている塩化物イオンの影響による鋼材腐食は進行速度が速く、かぶりコンクリートのはく落を誘発する可能性があるため維持管理において重要な項目のひとつである。本研究では、全国の鉄道開削トンネルにおける塩化物イオン濃度の調査データを収集・分析し、鉄道開削トンネルの供用環境におけるコンクリート中への塩化物イオンの浸透の実態を明らかにした。また、地下コンクリート構造物の維持管理計画の策定に活用することを目的として、塩化物イオン濃度の調査データから鋼材腐食開始時期を推定するためのノモグラムを新たに提案した。

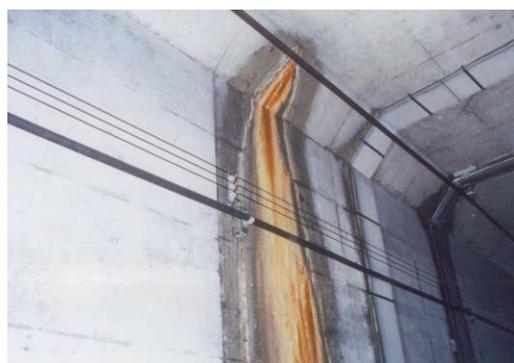
図-1 開削トンネルにおける漏水状況の例<sup>9)</sup>

一方、鉄道の地下コンクリート構造物に関しては、主に事業者毎に検討が進められている<sup>2)7)</sup>。その結果、打継ぎ目等に生じた貫通ひび割れから塩分混じりの地下水が漏水し(図-1)、その付近で局所的に鋼材腐食が生じ

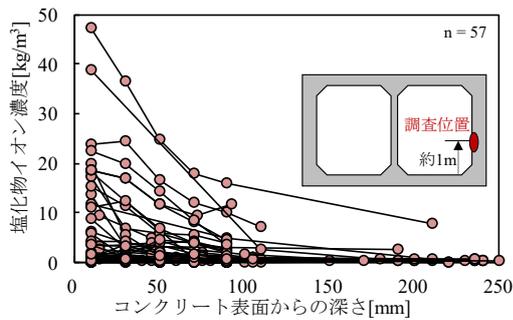
図-2 塩化物イオン濃度の調査データ

収集したコンクリート中の塩化物イオン濃度の調査データを図-2に示す。全57データはいずれも全塩化物イオン濃度であるが、以降では単に塩化物イオン濃度と表

記する。最も表面側の測定値はいずれもコンクリート表面から10~15mmの深さにおけるものであり、その値は0.07~47.19 kg/m<sup>3</sup>の範囲に分布していた。

これらの調査データは鉄道開削トンネルの周辺にひび割れが生じていない側壁で、下床版から高さ1m程度の位置からコンクリートコアを採取して得られたものである。調査対象トンネルの水セメント比(以下、W/C)は次節で示す建設年代から0.55程度と推定される。

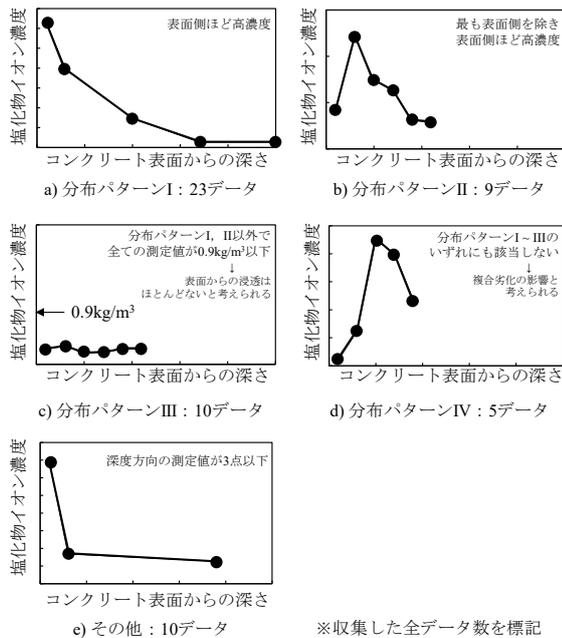
図-3 調査データの分類<sup>3)</sup>

本研究では、塩分混じりの漏水に由来する塩化物イオンの内空側コンクリート表面からの浸透を対象とした。そこで、川村らの研究<sup>3)</sup>や、鉄道コンクリート構造物の設計基準<sup>10)</sup>に基づいて調査データをコンクリート表面からの深さ方向分布で分類し(図-3)、表面からの浸透が想定される分布パターンIおよびIIを分析対象とした。

分布パターンIIIは表面からの浸透がほとんど認められないため、IVは複合劣化の影響が考えられるため、また、深さ方向の測定値が3点以下のデータは後述のフィッティング精度が懸念されるため、分析対象外とした。

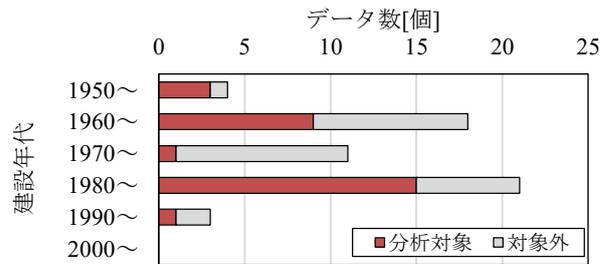
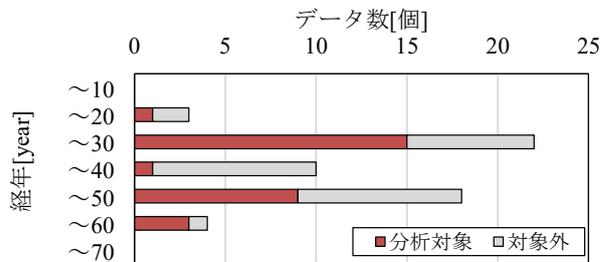
図-4 調査対象トンネルの建設年代および経年

調査が実施された鉄道開削トンネルの建設年代および経年を図-4に示す。1950~1990年代に建設されており、経年は14~54年の範囲に分布している。

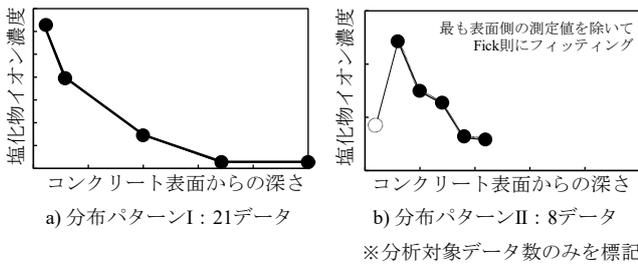
図-5 分布パターン別の分析方法

本研究では、内空側コンクリート表面から塩化物イオンが浸透する状況を想定して式(1)のコンクリート表面の塩化物イオン濃度  $C_0$  (以下、表面濃度)、見かけの塩化物イオン拡散係数  $D_c$  (以下、拡散係数)、初期塩化物イオン濃度  $C_{\text{int}}$  (以下、初期濃度)の3変数で、最小二乗法を用いて、調査データをフィッティングした。なお、図-5に示すように分布パターンIIは最も表面側の測定値は除いて分析を行った。

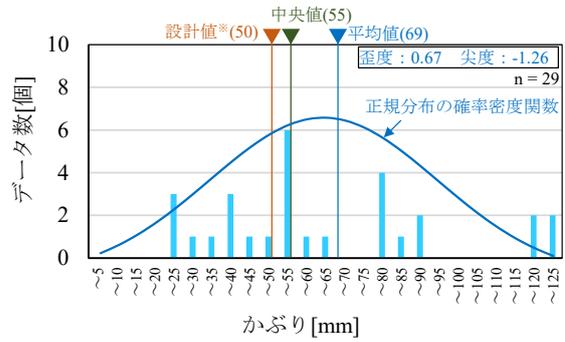
※鉄道開削トンネルの側壁の標準かぶり

図-6 かぶりのヒストグラム

ここで、次章の分析で用いるため、鉄筋をはつり出して計測されたかぶりの調査データを整理した。かぶりのヒストグラムを図-6に示す。25~125mmの範囲に分布しており、中央値は55mmであった。

全29データのうち、19データは現在の鉄道開削トンネル側壁の標準かぶり<sup>12)</sup>である50mm以上であった。歪度、尖度の値から、平均値よりも小さい側に値が多く分布すること、正規分布と比較して広い範囲にデータが分布することが分かった。

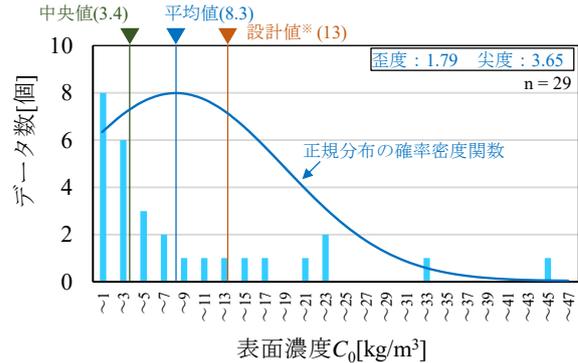
※海中・干満帯の設計値

図-7 表面濃度のヒストグラム

分析により得られた表面濃度のヒストグラムを図-7に示す。表面濃度は0.2~44.9 kg/m<sup>3</sup>の範囲に分布しており、中央値は3.4 kg/m<sup>3</sup>であった。

全29データのうち、22データは海中・干満帯の設計値<sup>10),11)</sup>である13 kg/m<sup>3</sup>以下であった。また、歪度、尖度はいずれも正の値をとり、平均値よりも小さい側に値が

多く分布すること、正規分布と比較して平均値付近にデータが分布することが分かった。

本研究の分析では、多くのデータが海中・干満帯の設計値を下回る結果を得た。これは、漏水中の塩分濃度が一般に海水よりも小さい<sup>2)</sup>ためと考えられる。

その一方で設計値を上回るデータも散見された。開削トンネルにおいては、く体の温度収縮に起因してひび割れ幅が季節変動することで、漏水状態も季節変動することが多い。これに伴う乾湿繰返しにより、コンクリート表面付近において塩化物イオンの濃縮が生じた影響が考えられる。

なお、本検討では正規分布の確率密度関数を図示したが、表面濃度が低い範囲にデータが多く分布した。そのため、統計値を用いた分析を深度化する場合は、非対称な対数正規分布等の適用の検討も必要と考えられた。

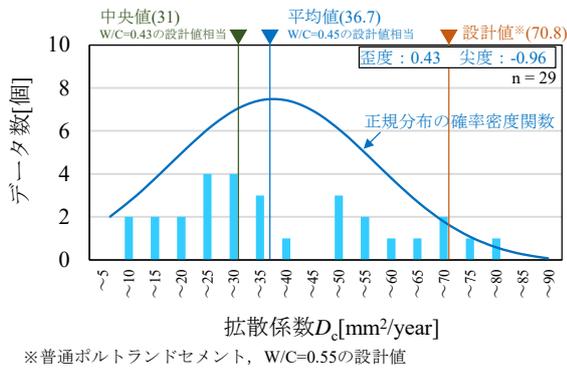
図-8 拡散係数のヒストグラム

分析により得られた拡散係数のヒストグラムを図-8に示す。拡散係数は7.3~76.3 mm<sup>2</sup>/yearの範囲に分布しており、中央値は33.1 mm<sup>2</sup>/yearであった。

全29データのうち、27データは普通ポルトランドセメントのW/C=0.55の設計値<sup>11)</sup>である70.8 mm<sup>2</sup>/year以下で

あった。また、歪度、尖度の値から、平均値よりも小さい側に値が多く分布すること、正規分布と比較して広い範囲にデータが分布することが分かった。

本研究の分析では、中央値はW/Cで0.43相当、平均値は0.45相当であり、ほとんどのデータがW/C=0.55の設計値を下回った。

地下コンクリート構造物は地上と比較して湿潤状態にあることで表面側からの水の浸透が抑制され、見かけの拡散係数が小さくなった可能性が考えられる。

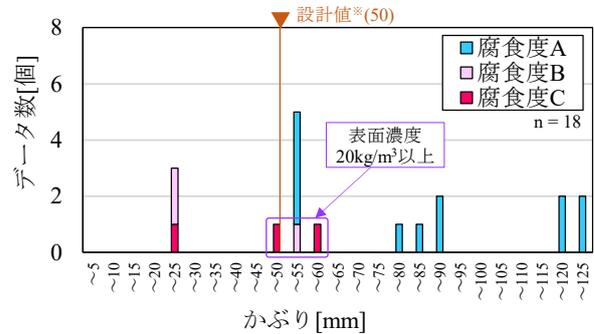
図-9 腐食度とかぶりとの相関

Fick 則で構造条件を表すかぶりを腐食度別に示したヒストグラムを図-9に示す。腐食度B、Cはかぶりが小さい範囲に多く分布しており、かぶりが小さい場合に鋼材腐食が生じやすい傾向が見られた。

なお、かぶりが50mm程度で腐食が進行している箇所は表面濃度が高く、20 kg/m<sup>3</sup>以上となっていた。

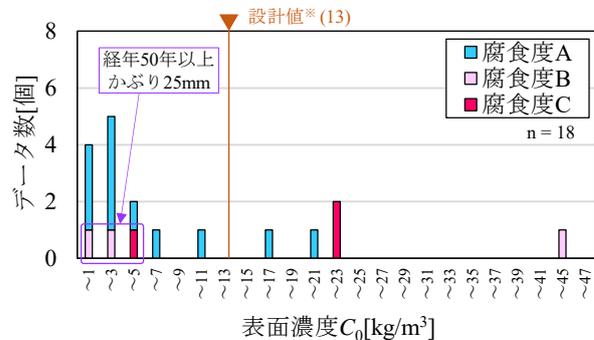
図-10 腐食度と表面濃度との相関

まず、Fick 則で主に環境条件を表す表面濃度を腐食度別に示したヒストグラムを図-10に示す。腐食度Aは表面濃度が低い箇所に多く、内空側コンクリート表面にお

ける塩化物イオン濃度が小さい箇所では、鋼材腐食が進んでいない実態が示唆された。なお、表面濃度が  $5\text{kg/m}^3$  以下で腐食度 B 以上のデータは、いずれも経年 50 年以上、かぶり 25mm という条件であった。

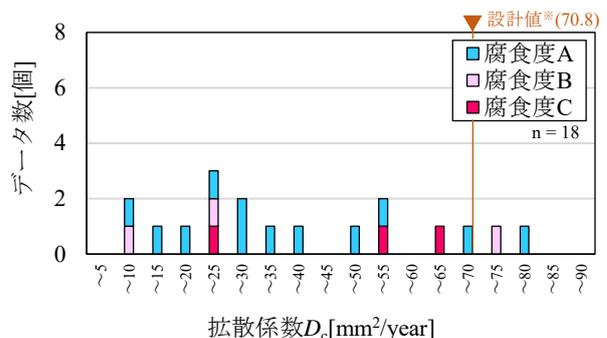
図-11 腐食度と拡散係数との相関

次に、Fick 則で主に材料条件を表す拡散係数を腐食度別に示したヒストグラムを図-11 に示す。本研究の範囲では、拡散係数と鋼材腐食の相関は認められなかった。

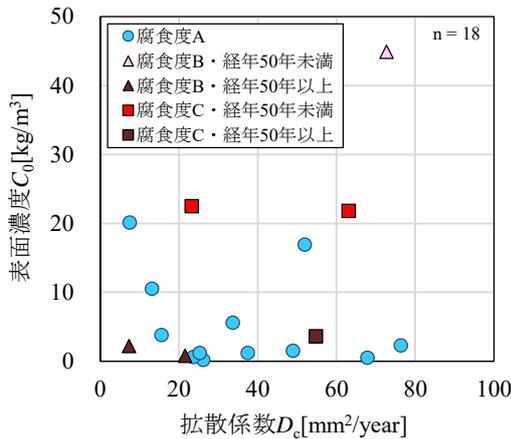
図-12 腐食度と拡散係数および表面濃度との相関

ここで、環境条件と材料条件を対で評価するため、図-12 に拡散係数を横軸に、表面濃度を縦軸にとり、調査データの分布を示した。表面濃度と拡散係数の一方または両方が小さいが腐食が進行している調査データはすべて経年 50 年以上であり、かぶりが 25mm と現在の標準かぶり<sup>12)</sup>と比較して小さいことが分かった。

また、表面濃度と拡散係数の両方が大きいデータでは鋼材腐食が進行しているものが多く、これら 2 つの指標を対で評価し、かぶりや経年で区分することで鋼材腐食との相関が得られる可能性が示唆された。

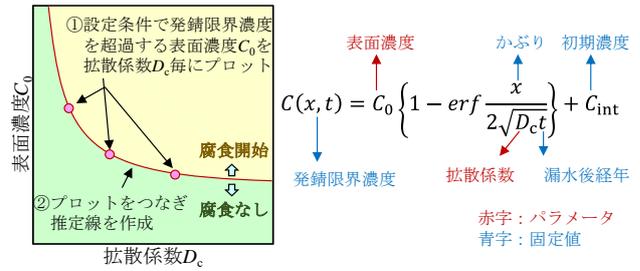
図-13 鋼材腐食開始時期を判定する推定線の作成手順

鋼材腐食開始時期を判定する推定線の作成手順を図-13 に示す。式(1)でかぶり、経年、初期濃度を固定値とし、鋼材位置濃度が発錆限界を超過する表面濃度と拡散係数の組合せを算出し、そのプロットをつなぐことで推定線を作成する。

調査で得られた表面濃度と拡散係数が推定線より左側・下側であれば、鋼材位置濃度は発錆限界以下で鋼材腐食開始前と推定される。

本研究では、開削トンネルのく体コンクリートを  $W/C=0.55$  の普通ポルトランドセメントと仮定して、基準<sup>10)</sup>を参考に発錆限界濃度は  $1.75\text{kg/m}^3$  とした。また、漏水後経年は調査時の経年とし（2 章と同様）、初期濃度は安全側に設計<sup>10,11)</sup>で用いられる  $0.3\text{kg/m}^3$  とした。また、塩化物イオンの影響による鋼材腐食は一般に孔食で速度が速いため、腐食度 A は塩化物イオンの影響でないとして評価した。

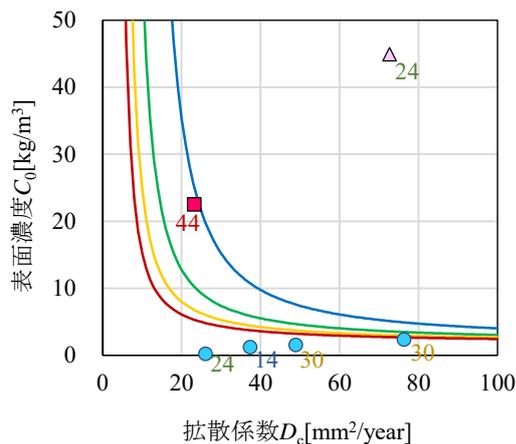
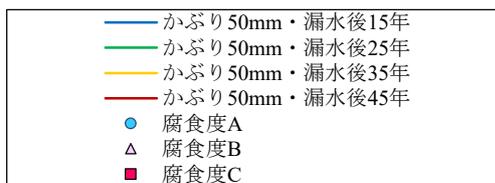
※数値は各データの経年. 文字色は推定線色と対応.

a) かぶり 39~55 mm の調査データ

図-14 調査データと推定線の比較検討 (かぶり別)

かぶりを現在の鉄道開削トンネルの標準かぶり<sup>12)</sup>である 50 mm として作成した推定線を図-14 a) に示す。同図には漏水開始後 15, 25, 35, 45 年の推定線を示す。推定線は経年とともに左側・下側に推移し、腐食開始と推定される領域が大きくなる。

また同図には、かぶり 39~55 mm の調査データも示した。調査データに添えた数字は経年であり、対応する推定線を文字色で示した。腐食度 A はすべて対応する推定線の左側・下側に位置している。これらは腐食開始前の状態と推定され、推定線による判定結果と調査結果は一致する結果を得た。

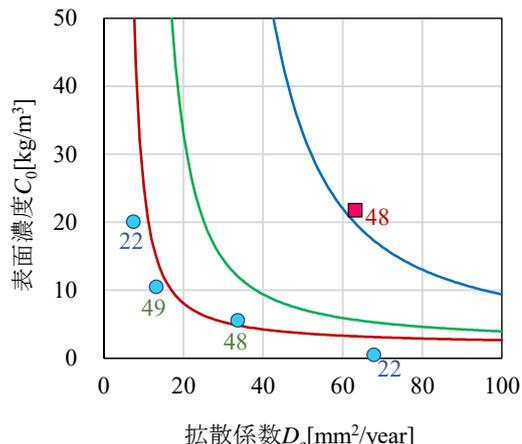
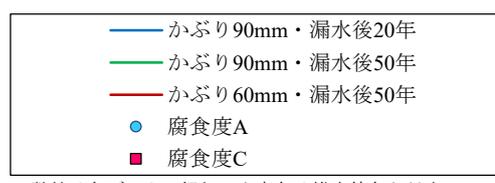
※数値は各データの経年. 文字色は推定線色と対応.

b) かぶり 60~90 mm の調査データ

かぶり 60~90 mm の調査データを対象に同様に作成した推定線を図-14 b) に示す。同図においても、推定線による判定結果と調査結果は一致する結果を得た。

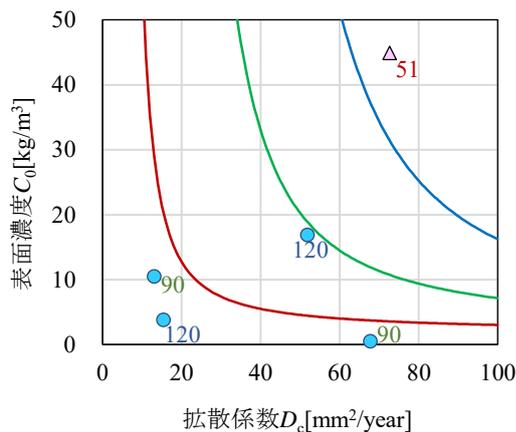
※数値は各データのかぶり. 文字色は推定線色と対応.

a) 経年 22~25 年の調査データ

図-15 調査データと推定線の比較検討 (漏水後経年別)

漏水後経年を 25 年として作成した推定線を図-15 a) に示す。同図にはかぶり 50, 90, 120 mm の推定線と、経年 22~25 年の調査データをプロットした。調査データに添えた数字はかぶりであり、対応する推定線を文字色で

示した. データ数は限られるものの, 腐食度 A は対応する推定線の左側・下側に位置しており, 推定線による判定と調査結果は一致する結果を得た.

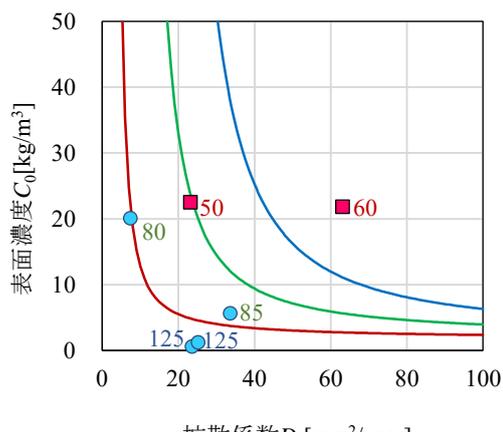
※数値は各データのかぶり. 文字色は推定線色と対応.

b) 経年 44~49 年の調査データ

経年 44~49 年の調査データを対象に同様に作成した推定線を図-15 b) に示す. 同図においても, 推定線による判定結果と調査結果は一致する結果を得た.

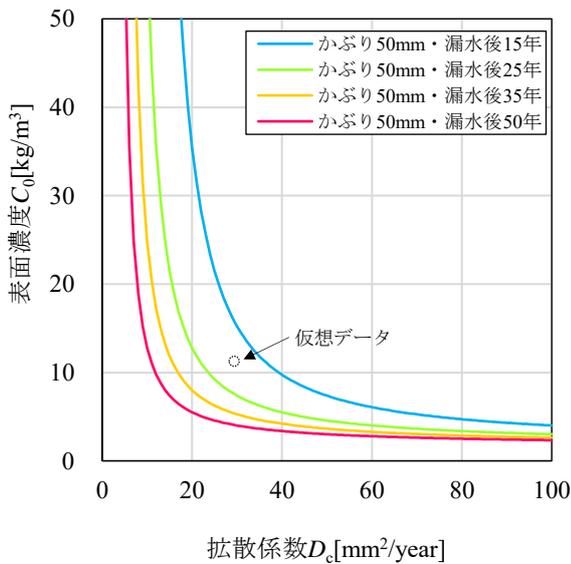
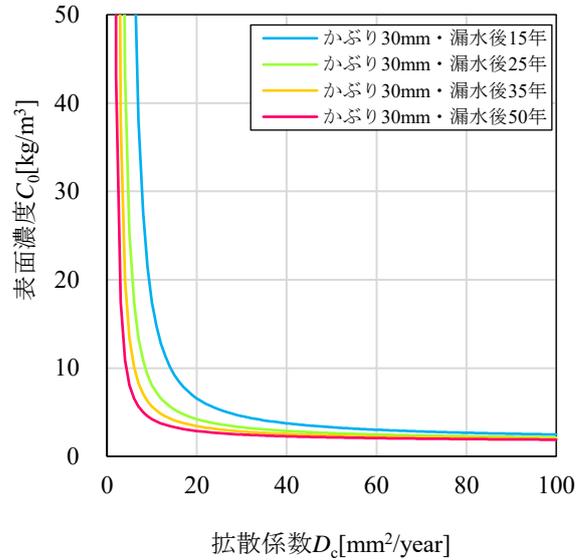
a) かぶり 50mm

b) かぶり 30mm

図-16 鋼材腐食開始時期の推定用ノモグラム (かぶり固定)

かぶりを固定して漏水後経年毎に推定線を作成したノモグラムを図-16に示す。推定線は経年とともに左側・下側に推移し、鋼材腐食開始と推定される領域が大きくなる。

同図 a)の仮想データでノモグラムの使用法を例示する。仮想データは、漏水後 15年時点では推定線の下に位置するため腐食開始前と判定され、25年時点では推定線の右側・上側に位置するため腐食開始と判定される。

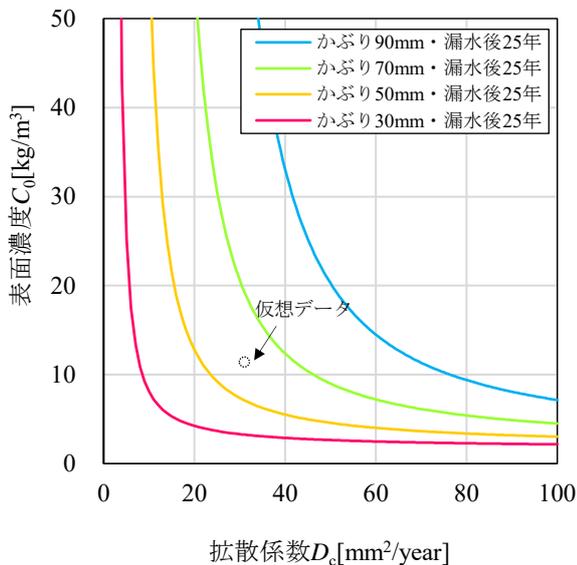
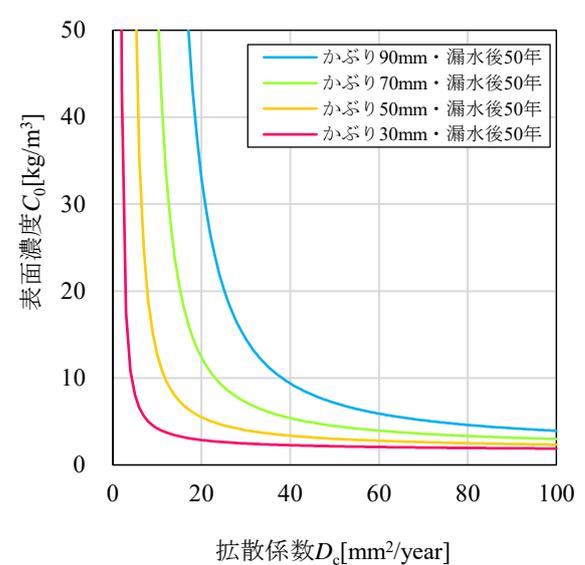
a) 漏水後 25年

b) 漏水後 50年

図-17 鋼材腐食開始時期の推定用ノモグラム (漏水後経年固定)

漏水後経年を固定してかぶり毎に推定線を作成したノモグラムを図-17に示す。推定線はかぶりが小さいほど左側・下側に位置し、鋼材腐食開始と推定される領域が

大きくなる。

同図 a)の仮想データでノモグラムの使用法を例示する。仮想データは、かぶりが 70mmであれば推定線の左側・下側に位置するため腐食開始前と判定され、かぶりが 50mmであれば推定線の右側・上側に位置するため腐食開始と判定される。
