軟弱地盤上の盛土工事における動態観測に関する事例

(社) 岡山県農地開発公社 加藤 博 坂根 敏夫  
(株) 大本組品質管理室 正 片山 芳男 正〇 井口 実

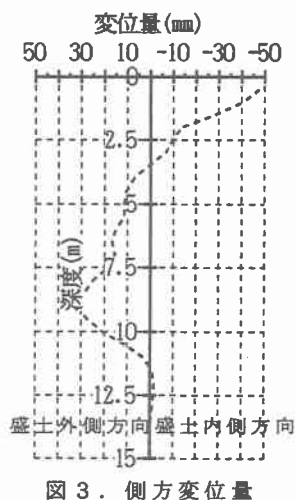
試験盛土のり尻の側方変位について図3に示す。粘土層上部では圧密変形による地盤の引き込み現象がみられる。逆に粘土層下部においては外側への地盤の押し出しがみられ若干のせん断変形を起こしていることが判る。しかし、盛土周辺地盤の観測結果から見て特異な盛り上がり、ひび割れなどの現象はみられず、せん断破壊より圧密変形の方が卓越していると考えられる。

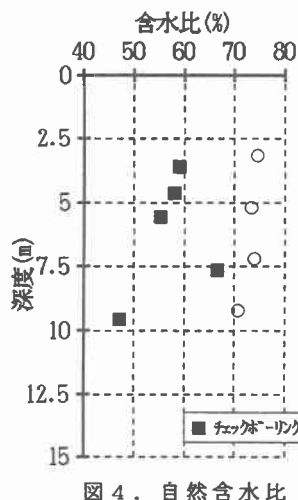
試験盛土施工前の事前ボーリングと試験盛土完了後3ヶ月目におけるチェックボーリング結果を対比する。図4に示す自然含水比は、深度によってばらつきはあるものの含水比が減少し、圧密の進行により間隙が低下していることが判る。事前では、液性領域にあった自然含水比が、完了後では塑性領域となっており、地盤の強度増加が進んでいることが予想できる。図5は一軸圧縮強度を比較したものである。事前に比べて2～3倍の強度を示している。圧密による強度増加率は0.28～0.33でありシルト、粘土の代表的値が得られた。
