## 南米ボリヴィア国サンタクルス県における洪水対策の現況

建設省 中国地方建設局 福山工事事務所 正会員 松本秀應

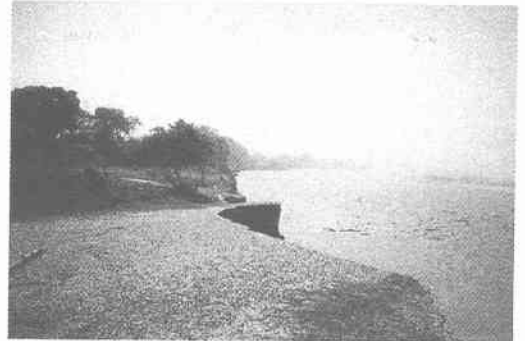
また、当地域内の河川の河床材料は河川周辺部を含み農地等の地質は粒径のそろった細砂～シルトであり、洪水時は勿論のこと日常的な水量であっても浸食が進行しており、グランデ川においては調査時においても川岸の浸食並びに川の蛇行の進行が確認され、道路の消失や集落の崩壊など壊滅的な被害を被りつつあった。

写真-1 グランデ川左岸で洗掘により道路が消失

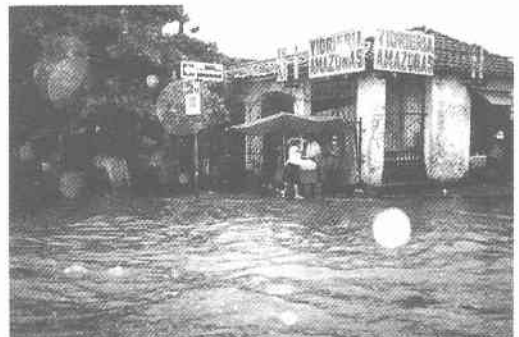
ちょうど滞在期間中に累積雨量50mm程度の降雨があり、排水路はほぼ満杯の状態で雨水が流れ、街中の道路のほとんどが20cm程度の水深で冠水し、車道面より若干高く設けられた歩道により、歩行者の移動空間がかるうじて確保されている状況であった。

写真-2 降雨により浸水するサンタクルス市内

高低差の少ない平坦なサンタクルス市街地では、舗装された道路が集水路として機能し、街中の幹線道路と並行して設けられた排水路へと雨水が導かれるよう計画・整備されている。
