## 1943 年鳥取大地震のアンケート調査による被害分布

鳥取大学工学部 正 西田良平  
鳥取県立岩美高校 正 依藤英徳  
大鉄工業株式会社 正 ○西谷大典

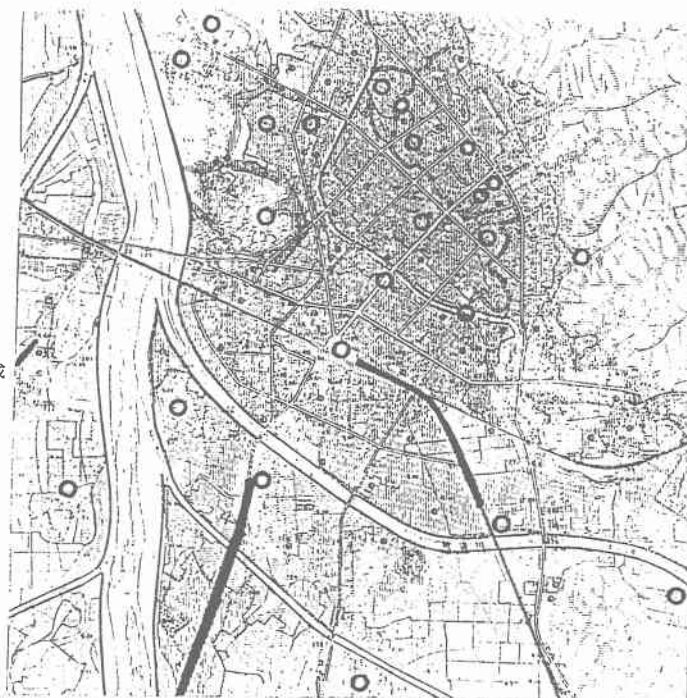
図 2

噴砂は鳥取地震では川沿いの扇状地や自然堤防、三角州、旧川道、氾濫平野といった、砂が緩く堆積した地盤で起こっている。千代水の辺りで起こっていないのは当時そこには人が住んでいなかったため報告がなかったからと考えられ、大きな河川の沿岸全域で発生していたと思われる。旧市街地は周辺に比べて発生場所を特定した報告が多く、袋川沿いよりもその北側での報告が目立つ。これはこの辺りは昔川があり、低地帯であった事によると推定され、この報告は、旧河道の位置と良い一致をしている（図2）。

アンケート調査による旧鳥取市街地の噴砂発生地域

(○ は発生地域。— はその道路、  
路線上での発生を表す。)

- ① 本アンケート調査により、鳥取地震に伴う様々な現象の詳細が明らかになった。
- ② 発光現象、地鳴、微小地震、生物の異常行動などの報告が多数あり、これらは地震の前から起こっていた可能性がある。
- ③ 千代川は、その流域全体で噴砂が発生したと考えられる。
- ④ 旧市街地では旧袋川よりも山側の地域での発生が多く、この辺りが旧河道による湿地帯であったことが原因と考えられる。
