## GIS を用いた警戒避難支援システムに関する研究

鳥取大学工学部 フェロー会員 道上正規

## 1. はじめに

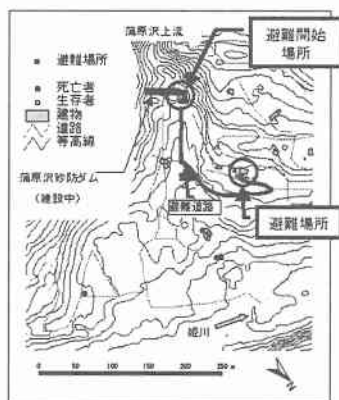
本研究では、扇頂部の砂防ダムが工事中であることを想定し、GIS データベースには、工事関係者の位置として砂防ダム地点、避難用経路、避難場所を入力した。なお、参考のため、さらに蒲原沢災害時の工事作業員の配置、作業用道路等を入力している。図-4 に入力データの出力図を示す。

図-4 蒲原沢データ図

GIS Network Analyst を用いて避難行動シミュレーションを図-4 上で行い、崩壊土塊の運動に関する数値シミュレーション結果（図-3）と対応付け重ね合わせることで、検知・避難支援システムの検討を行った。避難行動の仮定として、1) 避難者は指定した道路のみを使い避難する 2) 避難者の移動速度は  $1.2\text{m/s}$  とする 3) 避難行動は、検知センサーにより崩壊土塊の通過を検知して判断・情報伝達や避難準備等に要する 30 秒の避難準備時間を経て、避難開始とする、を設定し避難の可能性を調べた。結果は、土塊の数値シミュレーション結果からも明らかのように、土塊を避難開始地点（砂防ダム地点）到達の 30 秒以上前に検知できた場合安全に避難することができる。図-5 は検知が砂防ダム到達 30 秒前になされたとして、土塊の砂防ダム到達 80 秒後の避難者の位置と土塊の到達範囲を比較したものである。図-5 に示すように避難行動開始から 80 秒後には、避難者は崩壊土塊から安全に避難することができることが理解される。土塊が砂防ダムに到達する時刻より 30 秒前の土塊先端の位置は、数値シミュレーションによれば、およそ 40m 上流の地点である。したがって、検知センサーをそれより上流の任意の地点に設置すれば、この崩壊による直接的な脅威に対しては、本解析の条件のもとでは安全に避難が可能となる。この検知センサーに関する解析結果を用いて、1996 年に発生した蒲原沢土石流<sup>2)</sup>に対して同様の解析を行う。図-6 は、土石流が砂防ダム地点に到達する 90 秒前に検知された場合の避難行動開始から（検知 30 秒後）110 秒移動した時の避難者の位置と土石流の氾濫範囲の比較を示したものである。図-6 より 1996 蒲原沢土石流の場合、土石流が砂防ダムに到達する約 90 秒前に認知すれば安全な避難を行なうことが出来る。さて、再現計算結果<sup>2)</sup>によると土石流の砂防ダム到達時刻 90 秒前の位置は砂防ダムより約 2000m 上流であって、本研究で仮定した崩壊発生位置よりはるかに上流である。これは、本研究の対象とする崩壊に対しては有効な検知センサーも、1996 年に発生した土石流に対してはほとんど効果を発揮しない可能性が高いことを意味する。

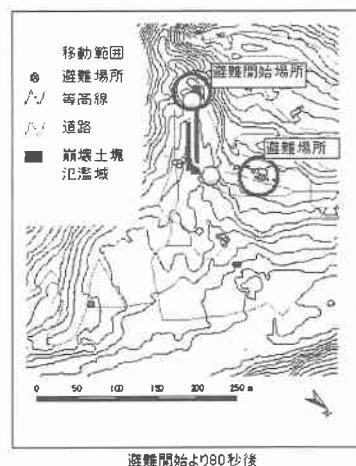
図-5 時間毎の人の移動範囲と崩壊土塊の氾濫域

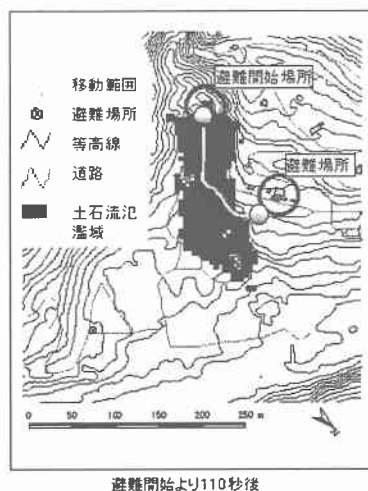
図-6 時間毎の人の移動範囲と土石流の氾濫域
