## 花崗岩斜面の表層崩壊

山口大学工学部 正会員 山本哲朗 鈴木素之  
 山口大学大学院 学生会員 ○宮内俊彦  
 応用地質(株) 正会員 藤山 敦 上熊秀保  
 山口大学工学部 学生会員 寺山 崇 (現同大学院)

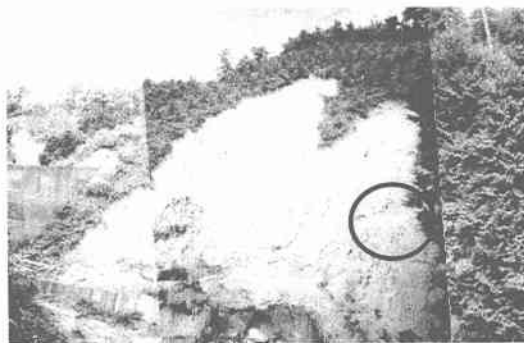
写真-1 広島市における斜面崩壊

2. 斜面崩壊の概況 写真-1 に花崗岩斜面の崩壊形態のうち最もよくみられた代表例を示す<sup>1)</sup>。この現場は 1999 年 6 月集中豪雨により広島市において崩壊が発生したものであり、崩壊規模は幅 26.8m、長さ 37.0m および厚さ 3.0m である。図-1 の模式図に示すように、基盤となる未風化の花崗岩に沿って表層のまさ土がすべったものである(写真中の黒円部)。写真-2 に東広島市において山腹の開削中に崩壊が発生した斜面を示す。図-2 の模式図に示すように、斜面内に存在する節理面に粘土が生成・付着し、それに沿って表層のまさ土がすべったものである(写真中の黒円部)。以上のことから、まさ土と花崗岩の境界面やまさ土と粘土の境界面が弱面となったため、崩壊が発生したといえる。弱面に沿った崩壊は花崗岩斜面に限らず、様々な地質において確認されている<sup>2)</sup>。

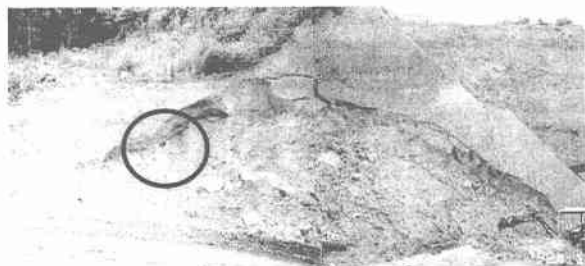
写真-2 東広島市における斜面崩壊
