アルカリ骨材反応を起こしたRC橋台のCFRP格子による補強

1. はじめに

広島市内の橋梁の橋台において、アルカリ骨材反応と思われるひびわれの補修を行った結果を述べる。近年、西日本においては、アルカリ骨材反応が原因と思われるひびわれの発生が多く見られ、その対策を種々の工法で施工している。本工事では、アルカリ骨材反応の抑制に亜硝酸リチウムを注入してひびわれを補修した後、軽量性や高強度性など優れた性能を多く有しているCFRP格子とポリマーモルタル吹き付けによる増厚工法を併用し、ひびわれの増長を抑制する工法を採用した。

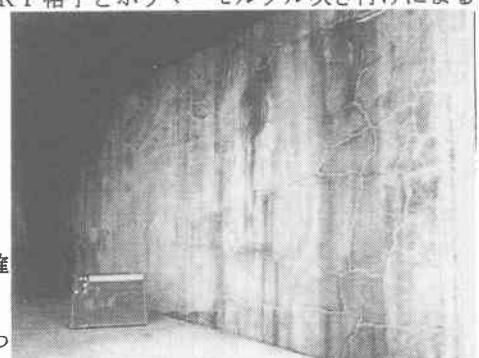
- 2) ひびわれの発生状況は、アルカリ骨材反応特有の亀甲状であった。
- 3) 半年後のコンタクトゲージによる測定では、長さの変化は認められなかった。

図-1 着工前（ひびわれ発生状況）

① 亜硝酸リチウム水溶液先行注入 : アルカリ骨材反応抑制、鉄筋腐食防止を目的とし、亜硝酸リチウム 25% 水溶液を先行注入する。

② CFRP 格子取り付け : 金属拡張型アンカー (M8) を 6 本/m^2 使用し、CFRP 格子を固定する。

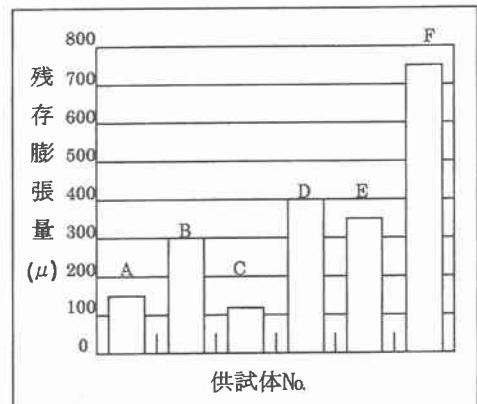
- 1) コア採取：①ひびわれ深さは、前面側から70～180mmであり、その奥はひびわれは認められなかった。中性化深さは、最大15mmであった。
②残存膨張量の測定は、40℃の養生槽を利用して促進膨張試験を行った。図-2において、供試体Aは橋台前面側、Fは橋台背面側で40℃水中、BとEは3日間40℃霧室、その後3日間は20℃、80%RHの部屋に静置する乾湿を繰り返す養生条件、CとDは常に40℃の養生条件である。なお、供試体Cは亜硝酸リチウムを注入した。

その結果、橋台前面では橋台背面に比べると残存膨張量は少なかった。このことは、橋台前面側のアルカリ骨材反応が背面側より進んでおり、これに反して背面側の反応が遅いことを示唆するものである。また、亜硝酸リチウムを注入した供試体は膨張量が最も少なく、亜硝酸リチウムはアルカリ骨材反応を抑制することが確認された。

図-2 残存膨張量の測定結果

(1) コアの促進膨張量の測定において、背面側のコンクリートの膨張量が前面側より 2 倍以上大きかった。このことは、背面側があまりアルカリ骨材反応が進んでいないことを示唆するものである。

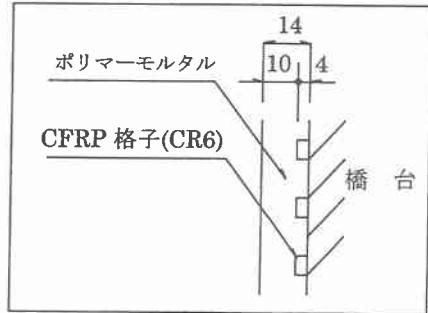
① CFRP 格子 (CR6)

引張強度 : $\sigma_t = 1400 \text{ N/mm}^2$

断面積 : $a = 17.6 \text{ mm}^2$ (1 本当たり)

弾性係数 : $E_{cf} = 1.0 \times 10^5 \text{ N/mm}^2$

② ポリマーモルタル

引張強度 : $\sigma_t = 2.5 \text{ N/mm}^2$

弾性係数 : $E_{pc} = 1.5 \sim 2.0 \times 10^4 \approx 1.75 \times 10^4 \text{ N/mm}^2$

橋台前面に貼付けた CFRP 格子は、橋台前面のひびわれ進展防止効果は十分あると思われるが、アルカリ骨材反応によって橋台内側より前面を押し抜けようすることに対しては、前面補強のみだけでなく、奥行きの補強もある方が良いと思われる。

図-3 補強部詳細図

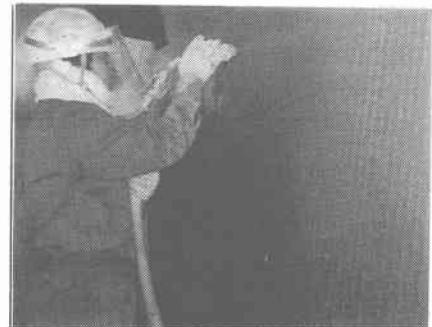
図-5 ポリマーモルタル吹き付け

① 1 層目 : コンクリート表面のプレウェッティングを行った後、吹き付け機を使用してポリマーモルタルを CFRP 格子表面まで吹き付け、こて押さえを行う。

② 2 層目 : 1 層目が硬化した後、再びプレウェッティングを行いポリマーモルタルを仕上げ面まで吹き付けコテ仕上げを行う。
