衛星リモートセンシングを用いた土石流等災害監視システムに関する基礎的研究

広島工業大学  
広島工業大学  
中電技術コンサルタント(株)

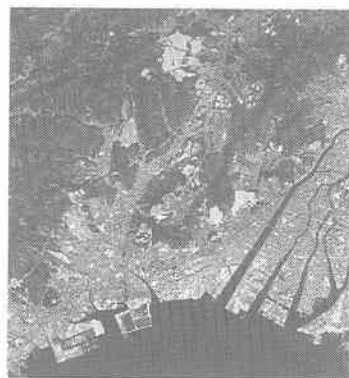
Fig.5 Composite of hazard estimation map, slope failure devastation and land cover change detection in the western part of Hiroshima City

著者らは、衛星データとGISデータを併用した斜面崩壊危険度評価システムの開発を実施してきている。本研究では、当該地域を対象としてSPOT/XSデータから得られる土地被覆情報とGISにより作成したDEM(10m)を用いて斜面崩壊危険度の推定画像を作成した。降雨による流量が多く、かつ到達時間が短いほど崩壊の危険度が高いと考える。ここで、流量は上流の流域面積で表す。また、一定強度降雨下で斜面流量が定常状態に到達するまでの時間は、線形流出を仮定した追跡計算により求める。この両者をそれぞれ6段階の危険度にランク付けを行い、2次元マトリックスの集計によりFig.4に示した危険度推定画像を作成した。Fig.5は、被災地を対象とした以上の解析結果を合成した画像（土砂災害被災地〈赤色〉・危険度推定（危険度の高い地域が茶色）・土地被覆変化検出〈青色と黄色〉）である。その3次元合成画像をFig.6に示す。今回の被災地は、危険度推定画像上で危険度が高い地域と一致していることが確認できた。

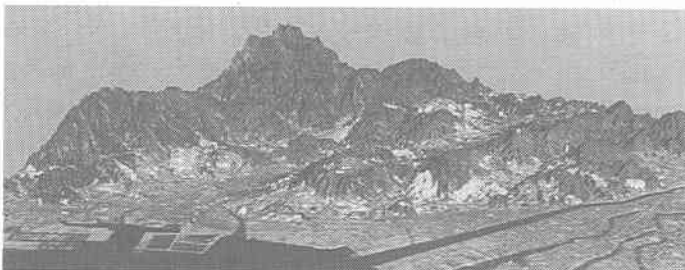
Fig.6 3-dimensional image consisted of hazard estimation map, slope failure devastation and land cover change detection in the western part of Hiroshima City
