鳥取県西部地震の落石の特徴

(株) 荒谷建設コンサルタント フェロー会員 ○山下 祐一  
 (株) 荒谷建設コンサルタント 岡山 恭知  
 (株) 荒谷建設コンサルタント 正会員 多賀谷 宏

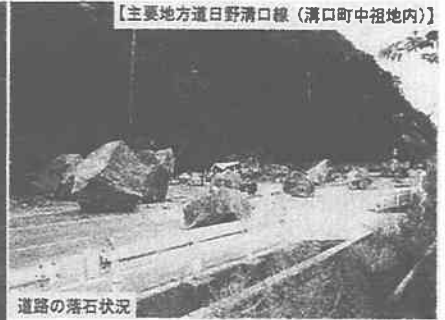
写真-2 落石の氾濫・到達範囲状況  
 到達距離は斜面直下より最大 30m、大部分は 15m 位までに停止する。（鳥取県写真）

崩壊した岩塊は大部分が最下部の斜面(45°)を転がり道路の停車帯から道路を横断するまで最大 30m の間に岩塊が停止した。岩塊は角ばったものが多く、落下してきた岩塊は径 2~3m のものが 20 個程度、径 1~2m が 30 個程度、径 1m 以下が多数認められた。落石後の写真-2 によると、斜面の下から約 15m の間に多くの岩塊が停止しており、道路にはその痕跡がいたるところに確認された。

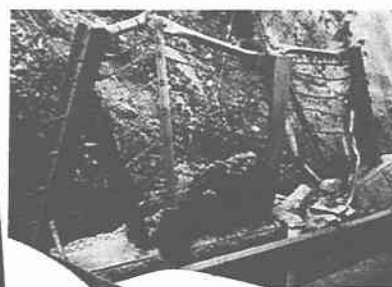
岩塊はこの落石防止擁壁の中央 0.1m の H 鋼部に直接衝突し、H 鋼を大き

く曲げると共に、両端のH鋼もその衝撃により曲がり、さらに水路のコンクリートと落石防止擁壁側のコンクリートの境界で破断し、落石防止擁壁全体が道路側に倒れると共に、道路のカードレールを曲げて停止した。また、擁壁のコンクリートも2箇所破断している（写真-4）。

写真-4 落石防止擁壁の防護柵に直撃し、支柱の降伏、擁壁コンクリートの破壊、擁壁の転倒状況

この結果、2m以上の岩塊が落石防止擁壁に衝突しても、落石防止擁壁のH鋼の変形、コンクリートの破壊や底面のコンクリートの破断は生じたもののその程度で停止したということは、設計よりかなり衝撃力に対して抵抗力のあると考えられる。
