## 人工衛星リモートセンシングと GIS を用いた大山山腹崩壊地の検出

広島工業大学大学院  
広島工業大学  
(株)荒谷建設コンサルタント  
(株)荒谷建設コンサルタント

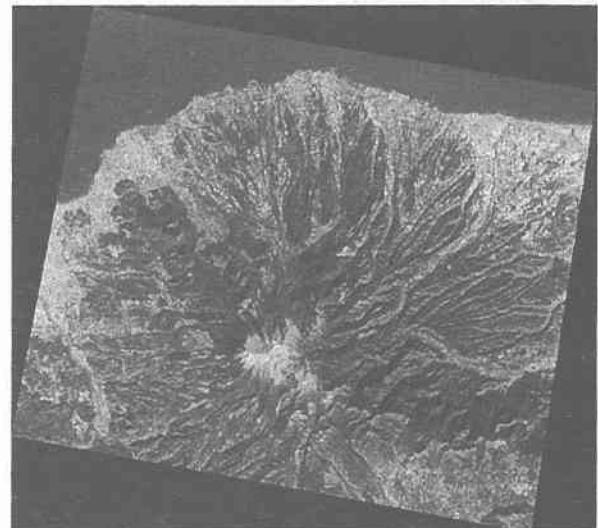
Fig.1 Detection of hillside landslide in Mt. Daisen by SPOT/PA and LANDSAT/TM.  
(SPOT: 18 November, 1995, LANDSAT: 4 May, 2000)

山腹崩壊地の検出においては通常、崩壊地は輝度値が非常に高い領域として現れる。しかし、崩壊地以外にももともと輝度値の高い土地被覆物が存在するので、崩壊前後のデータを用いて、輝度値が高い地域を検出することが有効である。Fig.1 では、これら 2 時期の衛星データにより新たな崩壊地が明確に検出されている (赤色部分)。山頂の弥山は、角閃石安山岩からなり、径 2.8 km の溶岩円頂丘となっている。画像上では、山頂付近の稜線を境に北壁、東壁、南壁での大規模な崩壊や周辺渓流への土砂移動が確認できる。特に、1998 年 7 月 24 日に北壁の屏風の沢で大崩壊が発生した箇所は、画像上でも明確に示されている。

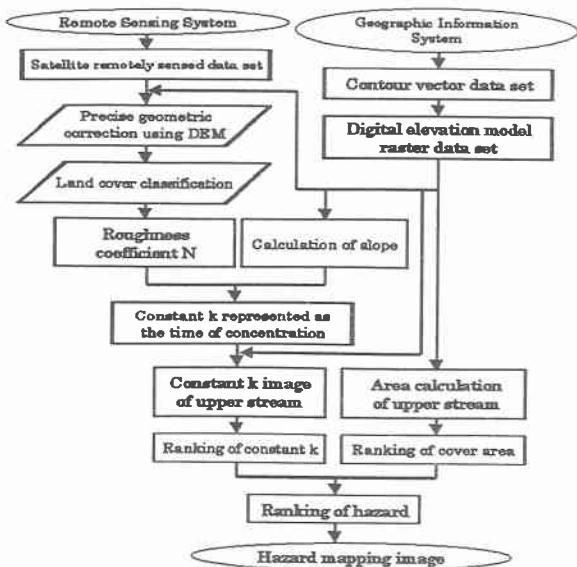
Fig.2 Procedure of hazard mapping of hillside landslide by the integrated system with satellite remote sensing and GIS.

本研究では、Fig.2 に示す山腹崩壊ハザードマップ作成システムの構築を行った。ここでは、Table 1 に示したデータを使用し、衛星データからは、等価粗度係数に対応する土地被覆分類を行った。一方、GIS データは、Table 1 に示す DEM データを用いて、地形分析を行った。

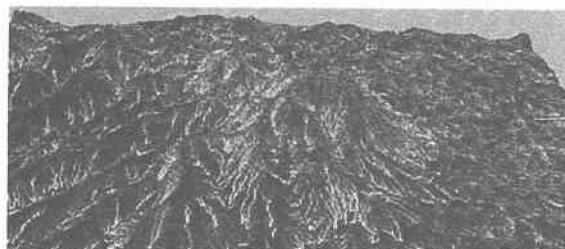
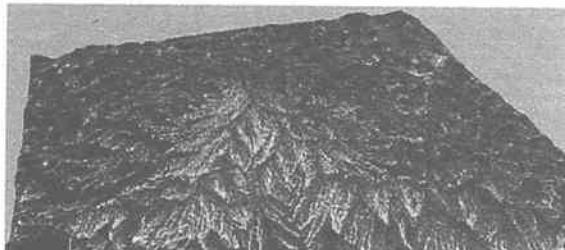
(a) Hazard map of hillside landslide

(b) 3D image of hazard map (from the view point of north)

(c) 3D image of hazard map (from the view point of east)  
Fig.3 Hazard mapping of hillside landslide in Mt. Daisen by using LANDSAT/TM

降雨による流量が多く、かつ到達時間が短いほど崩壊の危険度が高いと考える。ここで、流量は上流の流域面積で表す。また、一定強度降雨下で斜面流量が定常状態に到達するまでの時間は、線形流出を仮定した追跡計算により求めた。この両者をそれぞれ 6 段階の危険度にランク付けを行い、2 次元マトリクスの集計により Fig.3 (LANDSAT/TM データを使用) および Fig.4 (SPOT/XS データを使用) に示す山腹崩壊ハザードマップ (平面および 3 次元表示) を作成した。

両者とも弥山の山頂付近を中心として、放射状の渓流に沿って崩壊危険度が高く示されている。これまでの大規模崩壊地である北壁、東壁、南壁における危険度が高くなっている。崩壊によって生産される土砂は、土石流を形成して流れ出すことが多く、本研究で提示したハザードマップは、治山・砂防対策における崩壊地監視に有効であると考えられる。

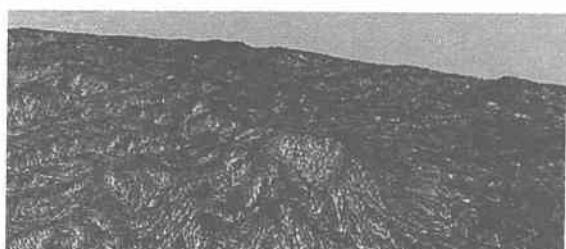
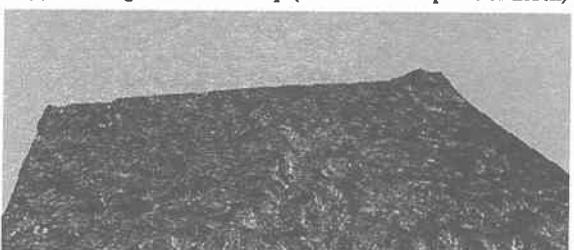
(a) Hazard map of hillside landslide

(b) 3D image of hazard map (from the view point of north)

(c) 3D image of hazard map (from the view point of east)  
Fig.4 Hazard mapping of hillside landslide in Mt. Daisen by using SPOT/XS
