## 再滑動した第三紀層地すべりの機構と対策例

| (有) ケイズラブ | 正会員 | ○河内義文 |

**1. はじめに** 山口県北西部の油谷湾周辺では、古くから地すべり滑動が顕著であり、様々な対策が講じられてきた<sup>1)</sup>。「朝晩田地区」は、山口県豊浦郡豊北町の角島に位置する地すべり防止区域（図-1）である。今回、再滑動が認められたのは、響灘に面する角島の南東向き斜面で、傾斜 15~20° の緩斜面を呈し畑地および水田に利用されている。地すべりブロック末端付近の町道のり面には、平成 4~5 年度にアンカー付のり枠工が設置され、地すべりは沈静化していた。今回の滑動では平成 12 年頃から民家付近の地盤変状、道路のブロック積擁壁の亀裂等が顕著に観察されるようになり、幅 80m、斜面延長 60m、最大層厚 16mの地すべり滑動の活発化が認められた（図-2）。頭部亀裂をまたいで 1 戸の民家があり、また末端にも 1 戸の民宿がある。さらに末端は漁港であり、その施設が多数設置されている（図-3）。この再滑動の機構および対策工について述べる。

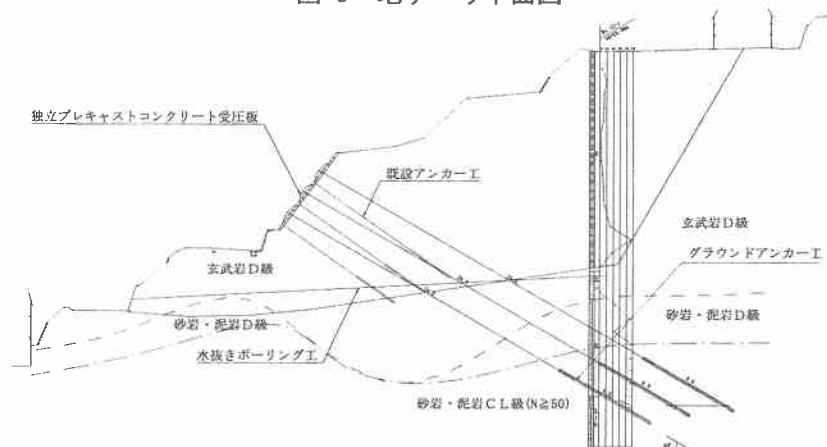
図-4 地すべり断面図

**2.2 すべり面** 今回の地すべりは、まさにこの地質境界部で発生し、玄武岩末端部が海側に押出される形状になっている。すべり面は以下の 4 点により図-4 に示すように、玄武岩~第三紀層の強風化部の境界付近に描いた。

a) No.1 ~No.2 孔において孔内傾斜計により潜在レベルの変動が観察される位置、b) 各孔のボーリングコアの状況、

c) 既設アンカーの法枠は明らかに下流側へ変位しているが、緊張力は抜けていること（すべり面はアンカー定着部より深い深度と判定）、d) 道路部の圧縮押出しが地すべり末端を示唆する。
