## 樹木の根系が岩盤斜面安定に及ぼす効果および問題点

山口大学工学部 正 会 員 山本哲朗

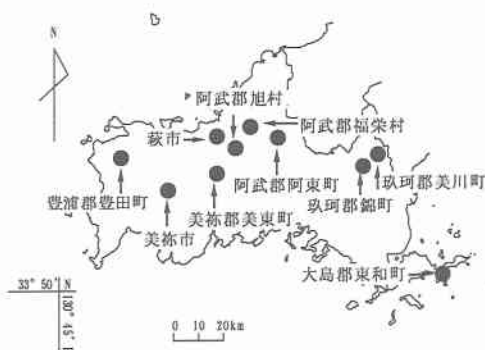
図-1 調査地点

図-1 に著者らが調査した地点の市町村名を示す。同地点数は計73地点である。各地点において岩種、岩盤等級、樹木の種類、根の径、節理の開口幅を、また崩壊が発生した地点ではその崩壊規模等も調査した。

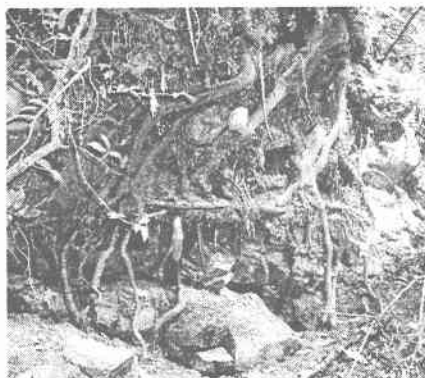
写真-1 根系による岩盤の脱落防止  
(美祿市荒川)

写真-1 に美祿市荒川における事例を示す。樹木の根が網目状に発達し、背面の岩盤の脱落を抑止している様子が見られた。写真-2 の阿武郡旭村の事例では、樹木の根が岩塊を抱え込む形で発達していた。これらの事例ではともに、土砂に対する根系の緊縛効果に類似した効果が働いていたものと考えられる。このことは岩盤斜面に樹木を導入した際に、岩盤崩落の危険性のみではなく根系による斜面安定効果も期待できることを示唆している。今回の調査で根系による岩盤斜面の安定効果が認められた事例はこの2地点を含め合計3地点であった。

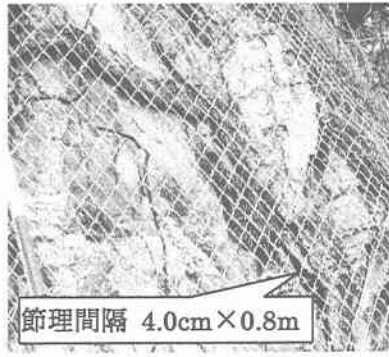
写真-3 根系による節理の開口 (大島郡東和町)

4.1.1 根系による節理の開口 写真-3(a), (b) に大島郡東和町における代表的な事例を示す。マツの根が岩盤を縫うように現れていることから、この根が節理間の隙間に進入し、押し広げている様子が分かる。平成13年芸予地震において岩盤崩落が発生した地点である<sup>3)</sup>。根系による節理の開口が、地震動に対する岩盤の安定性を低下させたものと考えられる。写真-4 は玖珂郡美川町で豪雨時にくさび崩壊が発生した地点で採取された根の断面写真である。根

(a) 遠景

(b) 近景
