水抜工の劣化現象と工学的問題

1. はじめに

2. 現場で見られた横ボーリング工の問題

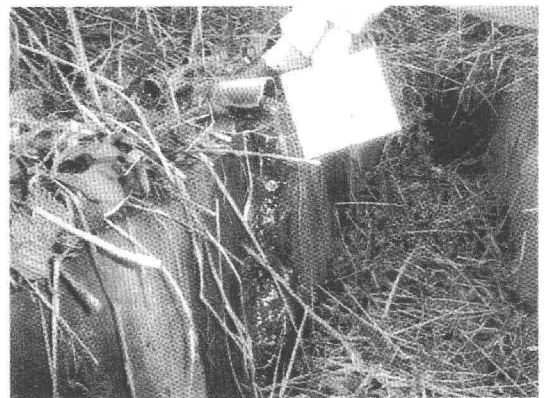
今回、横ボーリング工の集水管の孔口に溜まったスライムによる地下水排除工が機能低下している現場を紹介する。現場は集水地形に構築された盛土の地すべりを抑制するために 11 本の横ボーリング工が実施されている。11 本中の横ボーリングで 7 本が写真 - 1 のように孔口でスライムが固まっている状況であった。写真 - 2 は集水管の孔口でスライムが固まり排水管を閉塞している状態である。このような事例は本件だけでなく、鉄細菌によるスライムの生成に伴う集水管の目詰まりとして事例が報告<sup>1)</sup>されている。また、その主成分は酸化第二鉄であることが報告されている<sup>1)</sup>。

写真 - 1 集水管孔口のスライム

11 本の横ボーリング工の機能回復として孔内の洗浄が実施された。当初の施工で横ボーリングの深度は 30~40 m 程度であった。ほとんどがスライムの閉塞で排水機能が低下していた。その対処方法として、水洗いととともにコンプレッサーによる空気の圧送で孔内を洗浄した。写真-5 はボーリング孔内の洗浄作業の状況であり、褐色の汚泥が排出された。

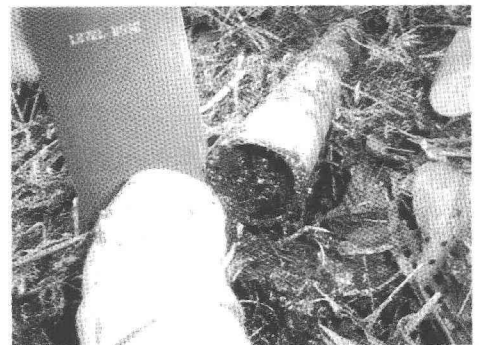
写真 - 2 スライムの閉塞による機能低下

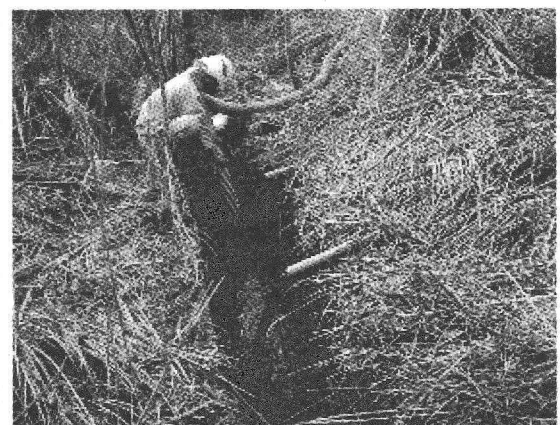
写真-5 集水管の洗浄作業

洗浄後は、当初の予定深度まで直径 15 mm の挿入パイプが無抵抗に入るようになった。しかし、鉄細菌の繁殖が今後も盛んに行われることを想定すれば、次の横ボーリングの洗浄は遠い日ではないように思われる。
