## 国道 186 号の落石とシミュレーション解析

(株) 荒谷建設コンサルタント 正会員 ○岡本 晋  
 (株) 荒谷建設コンサルタント 多賀谷 宏  
 (株) 荒谷建設コンサルタント 佐藤 義宏  
 (株) 荒谷建設コンサルタント 熊本 隆司

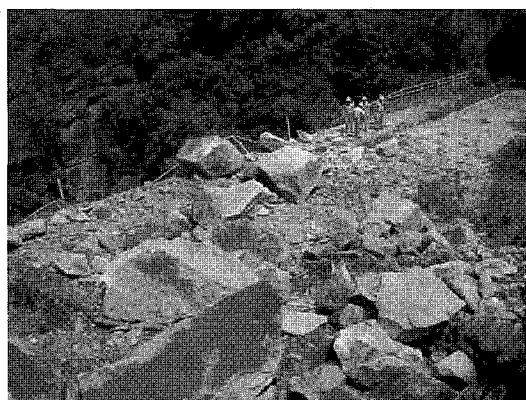
写真-1 落石状況 (広島県写真)

平成 18 年 6 月 26 日午後 6 時ごろ、広島県大竹市小方町の国道 186 号で落石があった(写真-1)。現場は弥栄ダムの上流約 4km の箇所であり、小瀬川左岸を国道 186 号が並行している箇所である。現場は弥栄 1 号トンネルから弥栄 5 号トンネルまでトンネルが 5 箇所連担している区間であり、落石は弥栄 3 号トンネルの 4 号トンネル側坑口部の東側斜面より発生し、国道 186 号を 33m ほど覆った(写真-2)。国道に達した落石の大きさは、最大級のもので直径 3m 程度、重量は 10t 程度であった。

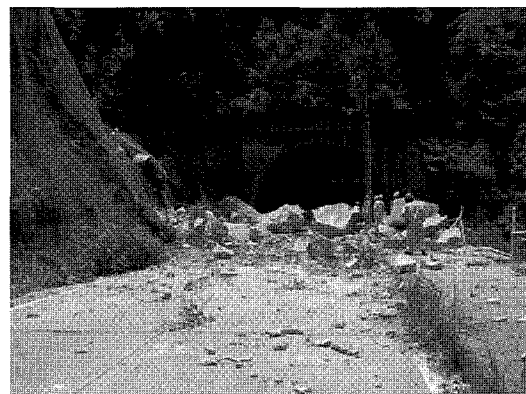
写真-2 道路面の落石状況 (広島県写真)

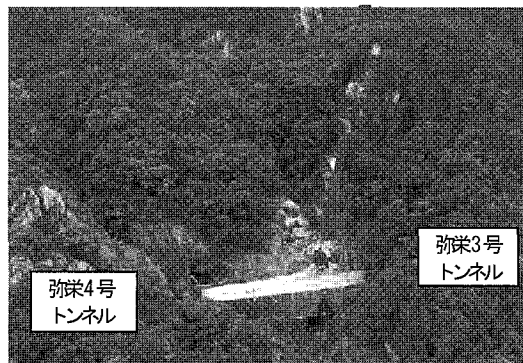
写真-3 東側斜面の状況（広島県写真）

落石発生源は、道路面より約 70m 上方にある傾斜約 70 度の露岩部分であった(写真-3)。発生源の斜面には 72m<sup>3</sup> 程度の崩落跡が存在し、この部分の岩塊(全重量 200t 程度)が剥離し落下したものと推測される。なお、落石発生源から国道までの比高差(落石高さ)は約 70m であった。

落石は、直前の降雨および大分県西部地震を誘因として、雨水の浸透による岩盤の緩みと亀裂の進行、長年にわたる岩盤の風化等により発生したものと考えられる。
