# 大規模崩壊後の流砂量の観測

(株)荒谷建設コンサルタント 正会員 ○ 稲村 貴志  
国土交通省国土技術政策総合研究所 小山内 信智  
水野 秀明

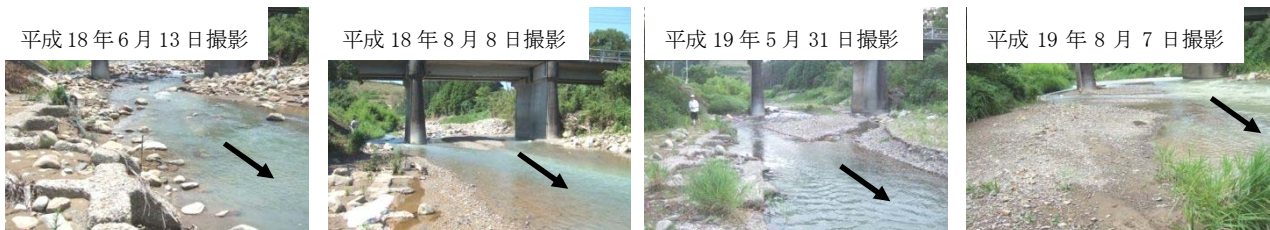
写真－1 観測地周辺の経年変化状況（河床上昇の様子）

崩壊発生後の観測地周辺の経年変化を写真－1、図－2 に示す。これより、現段階では観測地点の河床高は浸食、堆積を繰り返しながら、増加傾向であったといえる。

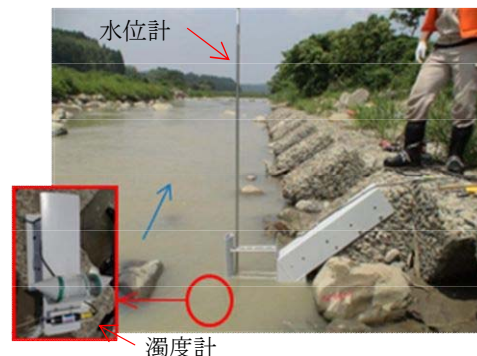
写真-2 観測機器設置状況

観測項目は流水中の浮遊砂とウォッシュロードの土砂容積濃度、流量を算定するための水位とした。観測機器は濁度計と水位計を準備し、それらを写真－2 に示すように、観測地点右岸側の根固ブロックに取付けた。

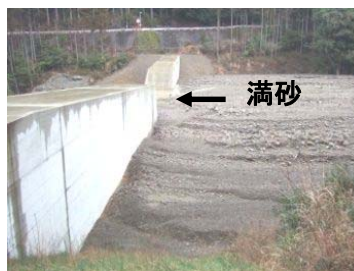
流出土砂の発生状況を調べるために平成20年3月に崩壊地周辺の調査を行った。崩壊地は種子散布等により比較的安定化し、大規模な崩壊拡大による土砂生産は確認されなかった。一方、砂防えん堤や治山ダムといった災害関連の対策工の実進が進み、河道内からの土砂流出はある程度抑制され、一定の効果がみられた。しかしながら、上流の河道内の不安定土砂は降雨とそれに伴う流出により浸食され、下流に運搬されていたことが確認できた。

写真－3 砂防えん堤の満砂状況 (H19 年完成)

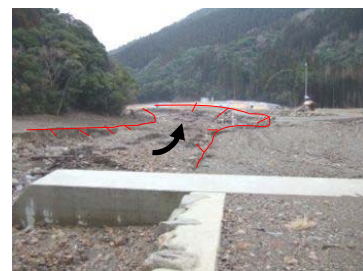
写真－4 治山えん堤下流のガリー浸食
