# 鋼コンクリート合成部材の鋼材とコンクリートの温度差が コンクリート床版のひび割れに及ぼす影響

極東興和株式会社 正会員 ○笹部隆介  
株式会社 栗本 岩田匡弘  
鉄建建設株式会社 野坂誠  
広島工業大学 フェロー会員 米倉亜州夫

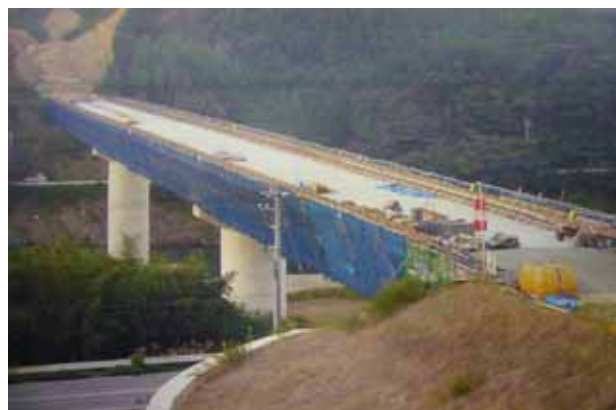
写真1に示すような鋼コンクリート合成桁の実構造物において、スラブコンクリート打設後、数日経過後から一月後にスラブコンクリートに橋軸直角方向に0.1～0.5m幅のひび割れが発生していた。この原因として直射日光によって鋼桁とスラブコンクリートが熱せられ、双方の温度上昇速度に関する熱伝導率の相違から、鋼材とコンクリートに温度差が生じ、鋼板がコンクリートよりも先に温度が上昇し、それによる鋼板の膨張変化により鋼桁に拘束されているスラブコンクリートに引張応力が生じ、ひび割れが発生したと思われる。

写真1 三径間連続鋼コンクリート橋

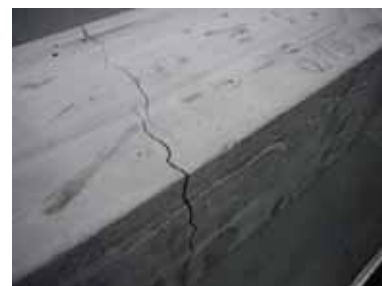
写真2に示すように、10×10×40cmのコンクリート供試体の中央に貫通ひび割れを曲げ試験によって発生させ、あらかじめコンクリート中央部に配置していたD9mm鉄筋でひび割れ幅を0.1～0.7mmに調整した。

写真2 ひび割れの生成

ひび割れは材齢7日で生じさせ、直ちに20℃水中養生した場合と1か月間は気中に放置しておき、その後水中養生した場合の2種とした。さらに、1年前に製造し、ひび割れを生じさせ気中に静置しておいた合成桁

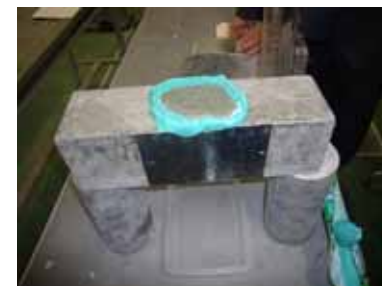
スラブコンクリートの水による修復が可能であるか否かについても試験した。水中養生後、写真3に示すように透水試験を行った。供試体中央上面に注水し、下面に透水してくる時間当たり水量を測定することによって、修復状況を調べた。このような試験を行ったのは、ひび割れに水が供給されるとひび割れ内にセメントの成分が溶け出し、ひび割れ内を水和生成物で充填して、漏水なくし、貫通ひび割れを修復してくれると考えたからである。

写真3 透水試験
