## 灰塚ダムのフラッシュ放流に関する現地観測

広島大学大学院 学生会員 ○岩苔和広  
広島大学大学院 フェロー会員 河原能久  
広島大学大学院 正会員 椿 涼太

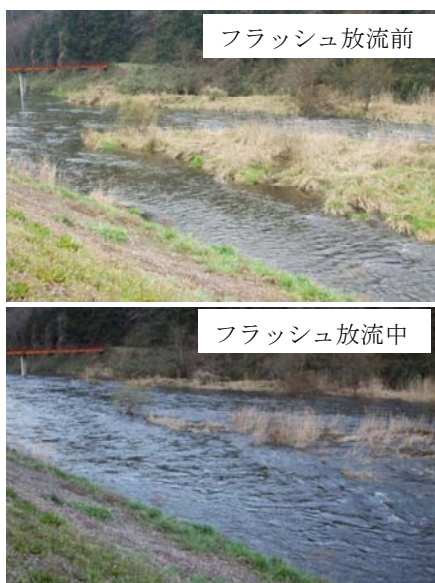
図-2 に調査区間と観測断面、観測項目を示す。調査区間はダムの下流約 1km から約 9km の区間であり、調査区間の平均河床勾配は約 1/300 である。なお、灰塚ダム

図-2 (上) 調査区間と観測箇所

流量は、図-2 に示す流量観測断面（堰の上流に設置）において計測した。図-7 に流量観測風景の写真を示す。写真のように横断方向にロープを張り、ADCP (RD Instruments 社、ワークホース) をゆっくり横断させて計測した。計測は 30 分間隔で行い、毎回 3 回計測し、誤差が少ないことを確認して観測値とした。計測時間は 12 時半から観測可能な 19 時までとした。

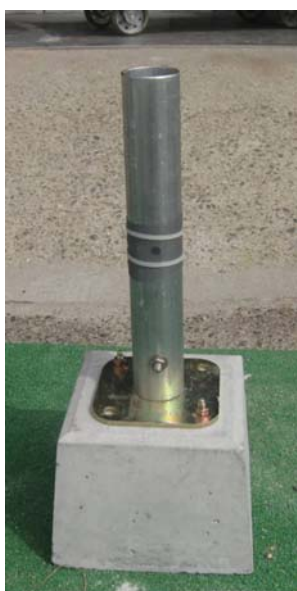
水圧式水位計を調査区間内の 19 断面に総計 21 本設置し、1 分間隔で計測した。図-4 に示すように、水位計はコンクリート製ブロックに取り付けた鋼管（側面に穴あり）内に固定し、そのブロック上面が河床面になるように埋めた。

図-4 水位計の設置方法

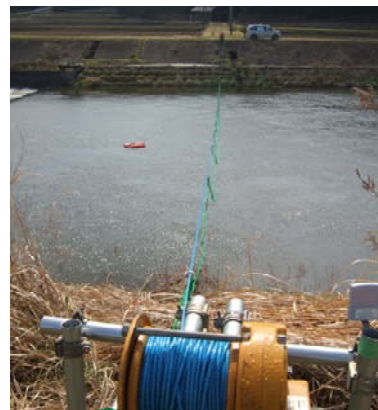
図-7 ADCP を用いた流量観測風景

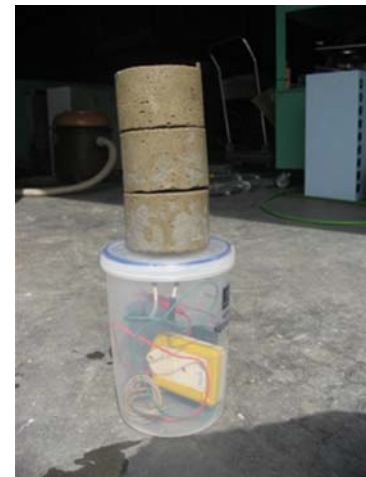
今回用いた洗堀深計は、図-10 に示すように、直径 7.8cm、高さ 5.0cm の円柱状のコンクリート製ブロックを電極でつなぎ、3 段重ねたものであり、底部にあるデータログで電圧を記録し、電圧値から上に重なっているブロックの個数を把握する装置である。この装置を河床に埋め、河床が 5cm 掘れる毎に 1 つずつブロックが流出されるように作られている。観測箇所は 2 箇所であり 1 分間隔で計測を行った。また、周りに色礫を設置し、視覚的に洗堀と埋め戻しを把握できるよう配慮した。

図-10 設置した洗堀深計の外
