## 1. はじめに

四川大地震は 2008 年 5 月 12 日、四川省汶川県でマグニチュード 8.0 の大地震が発生し、死者・行方不明者 87,000 人、家屋の倒壊 21 万 6 千棟、損壊家屋 415 万棟に及ぶ大災害をもたらした。震源地周辺の龍門山脈では、崩壊・地すべり・河道閉塞が至るところで発生した。今回、2008 年 12 月 6 日～10 日、四川大地震の現地調査とシンポジウムに参加したので、被害実態と調査から得られた教訓について報告する。

## 2. 四川大地震の現地調査結果

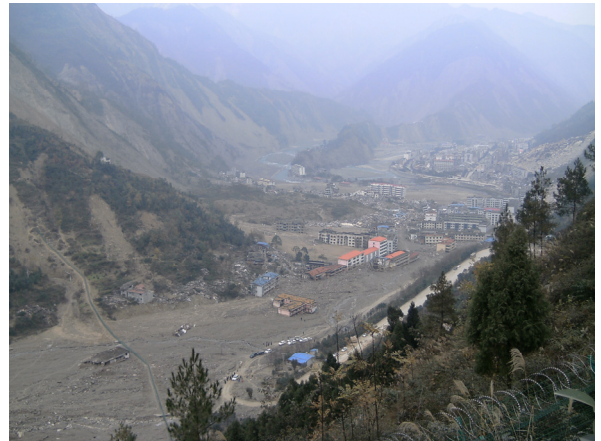
北川の町は震源から離れているものの大きな被害が出たところである(写真—1)。町の周囲の山がいたるところで大きく崩れ、町に入る道路は封鎖され、人の出入りも禁止状態である。写真の北川の町の左側の大規模地すべり崩壊では病院や公共施設に崩壊土砂が押し寄せ 1600 人(2600 人とも言われている)が生き埋めになり、対岸の右側の大規模地すべり崩壊は中学校を襲い 900 人の生徒らを飲み込んだ。いずれも山は急峻で迫っており、地震により崩壊した土砂が瞬時に押し寄せたことを示している。また、この地区は崩壊土砂により川がせき止められ河川水位が上昇したが、現在崩壊土砂は取り除かれ水位は平常水位に下がっている。さらに、2008 年 9 月 24 日には大規模な土石流が発生し、写真手前の地域を高さ 10m の土砂が押し寄せ 4 階建ての建物が土砂で埋まっている。山にはまだ不安定な土砂が多量にあり、今後も二次災害の恐れがあり被害箇所には手がつけられない状況であった。

写真—1 被災した北川の町の全景

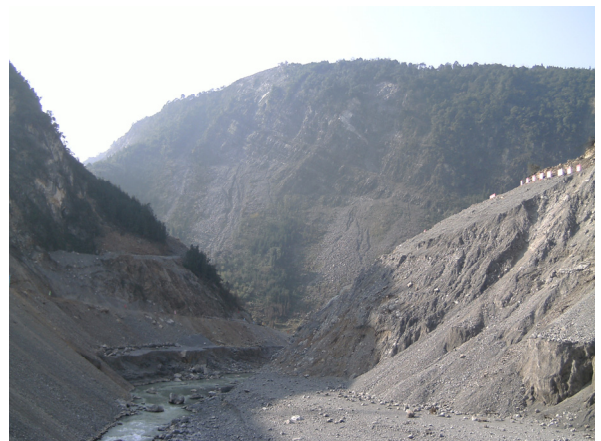
北川県に近い茶坪山脈中の茶坪河に沿って生じた 9 箇所の河道閉塞の一つ、肖家橋堰塞湖を視察した(写真—2)。大規模岩盤崩壊により川をせき止めて天然ダムが作られた。ダムアップした水位の高さは約 64m に達した。現地ではせき止めた土砂が取り除かれ、ほぼ前の河川の状態にもどっていた。天然ダムの痕跡として湛水位線と施工線(堆積位置)の表示がしてあるだけである。

写真—2 肖家橋堰塞湖の土砂撤去後

川をせき止め天然ダム化した崩壊土塊はかなりの土量である。これだけの土塊はなかなか取り除くことはできないが、それを実行しているところを見ると、中国の災害対策の早さ、中国の機動力の早さを確認させられた。

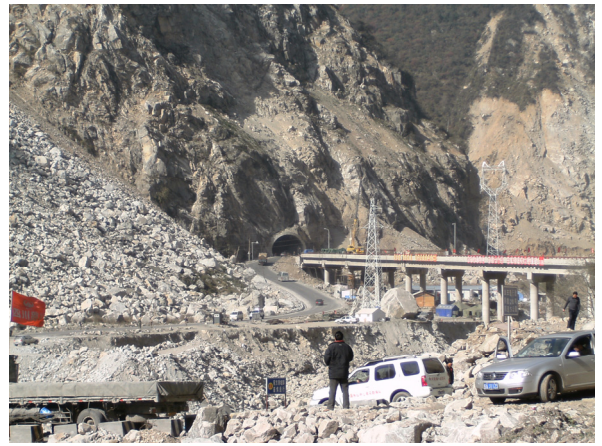
震源に近い映秀の町は大きな被害を受けたが、映秀から汶川に向かう河川(岷江)沿いの道路も至る所で斜面崩壊や地すべりが発生していた。道路ではとりあえず崩壊土砂は取り除いてあるものの、いつ斜面が崩れたり、落石が飛んでくるか分からない状況であった。大雨でもあればとても通行はできないであろう。途中で引き返した箇所(写真—3)も、周囲の斜面は崩壊し、橋も落橋し、トンネル坑口斜面も崩壊しており、とても安全に通行できるとは思えなかった。

写真—3 映秀から汶川に向かう道路状況

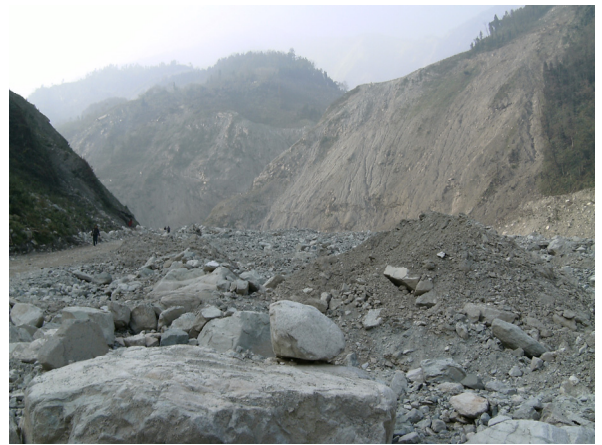
映秀の近くの牛圈溝では、大規模な岩屑流が発生した。山で大規模な岩盤崩壊が発生し、その岩塊が岩屑流となって流れくだり、幅 100m、厚さ 20~30m でゆるい谷間に広く岩塊が堆積した(写真—4)。堆積形状を見ると土石流と同じような形状を示し、その瓦礫の下には集落があり、20 数名が犠牲になったとのことである。この岩屑流はかなりの落差を持つ滝を落下するときの衝撃力と河川にあった水の影響により流動化したことが予想される。

写真—4 映秀の近くの牛圈溝の岩屑流

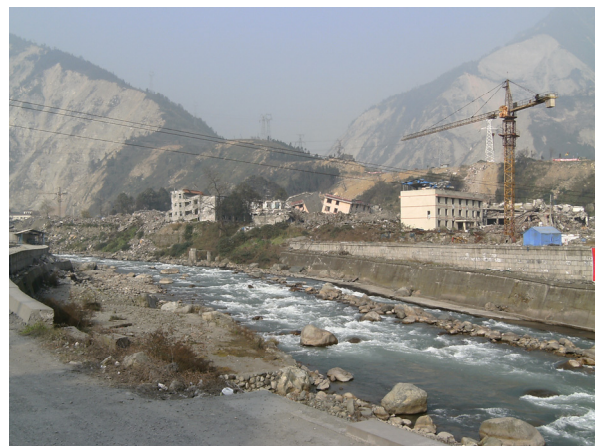
映秀は今回の地震で最も大きな被害を受けた町のひとつである(写真—5)。建物はほとんど倒壊し、映秀の町には活断層が走っているとの説明であったが、被災を受けた街中には入れないため確認することはできなかった。ただ、対岸の中学校の壊れた建物を見ることができた。鉄筋コンクリートの建物であったが、その柱は細く壁は空洞のあるレンガでできていたので地震のせん断破壊には抵抗できなかったようで、至る所にせん断破壊が見られた。

写真—5 映秀の町の被災状況
