## 2009 年 7 月豪雨による防府地域の土砂災害の調査研究

山口大学 フェロー会員 ○羽田野 袈裟義  
広島市 非会員 小 田 善 文  
(株)建設技術研究所 正会員 種 浦 圭 輔  
山口大学 正会員 朝 位 孝 二

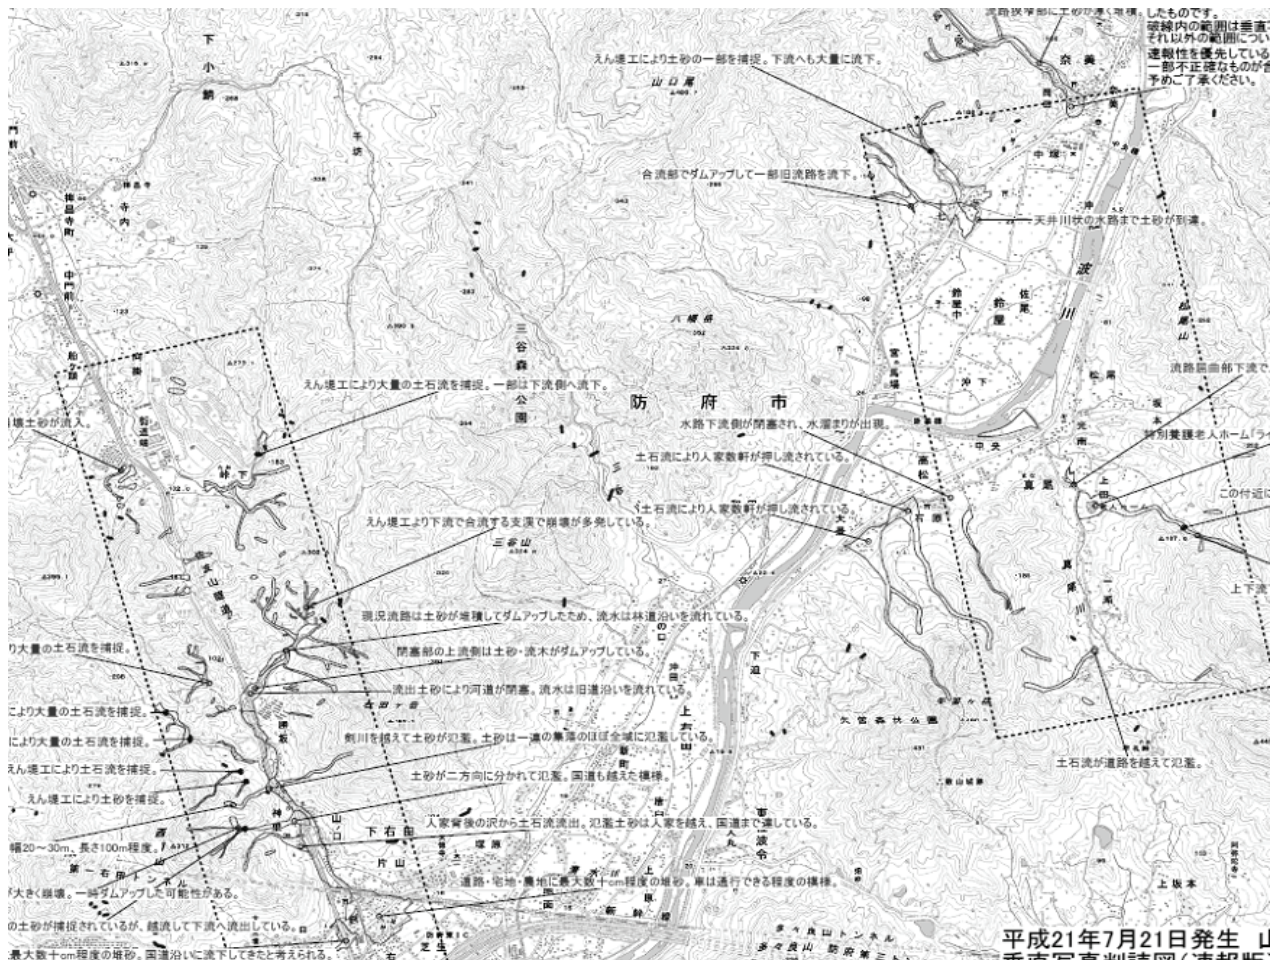
今回の災害の被災地を図 1 に示す。主な被災地は佐波川沿いの下流から順に国道 262 号筋、石原地区、真尾（まなお）地区、奈美地区である。これらの地区は過去に土石流や土砂災害が発生している。

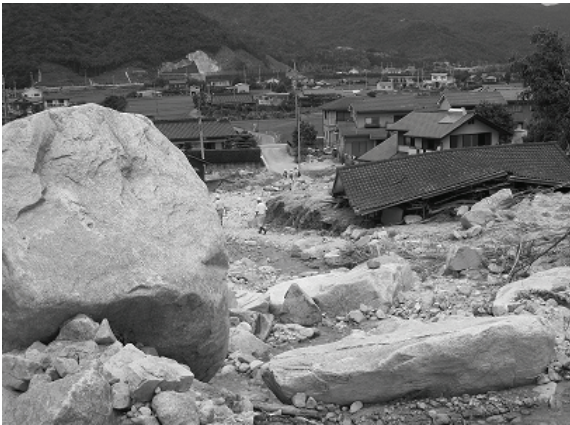
写真 1 石原地区の被害の状況

石原地区では佐波川支流の普明寺川に流入する 3 本の支溪流で大規模な土石流が発生し, 緩勾配部に達して巨礫が堆積した後に土砂流となって流れた大量の土砂が一体に堆積した. **写真 1** は石原地区の被害の状況を示している. この一帯で 2 名の犠牲者があった. 地元の人は 11 時台に地震と錯覚するほどの大きな地響きを聞いており, これが土石流の流下であるとみてよい.

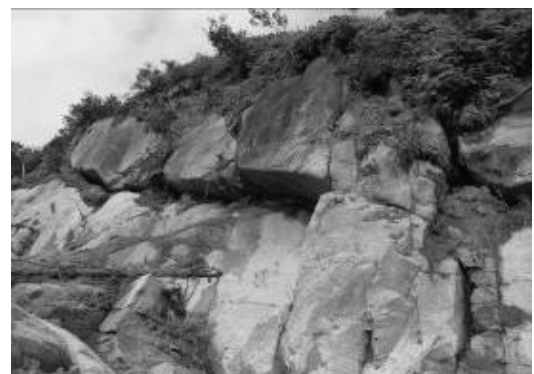
写真 4 節理をもつ岩塊

今回の雨は山口と防府でほぼ同程度の雨であったが、土砂災害はマサ土が覆う防府に集中し山口では防府との境界部に限られていた。従来からマサ土地域で土砂災害が発生しやすいことが指摘されている。また、この地域では花崗岩の節理が至る所でみられる。写真 4 は剣川水系で見られた節理を示す。今回の現地調査で流域面積に対して流出土砂量が大きいと里深<sup>3)</sup>は指摘している。この原因を、上野<sup>4)</sup>と類似な考え方で、花崗岩の節理との関係で検討する。雨により表土中に浸透した水が節理の裂け目から入ってより低所の岩表部で伏流水として出てくる場合、節理亀裂内の被圧による間隙水圧上昇のため堆積物が有効応力を減少させて流下しやすくなる状態が生まれると考えられる。
