# 旭川における洪水時の観測結果に基づく数値シミュレーション

岡山大学大学院 学生会員 ○小林圭太  
岡山大学 正会員 前野詩朗

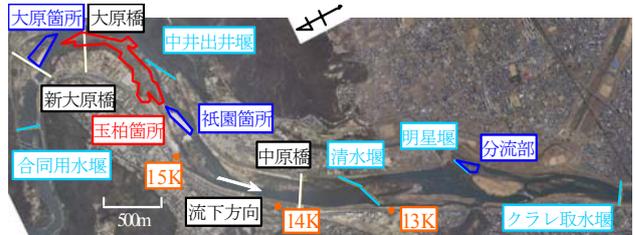
写真-1 対象区間 (2006年撮影)

本研究では、2010年7月14日に発生した1100(m<sup>3</sup>/s)洪水について数値シミュレーションを行い、流況解析を行った。写真-1に対象区間、写真-2に水位計設置箇所を示す。

写真-1 で示した大原箇所、祇園箇所に写真-3 のような3本のラインを設定し、洪水の前後に現地調査を行った。ここでは河床変動量について現地調査の結果と解析結果を比較する。図-8 にそれぞれの箇所の現地調査の結果と解析結果を示した。

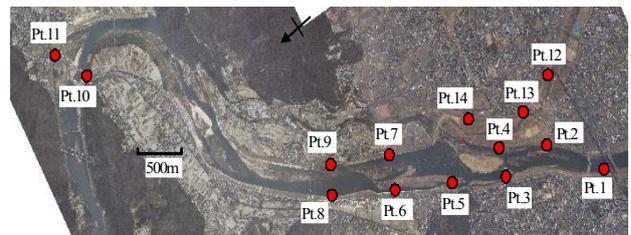
写真-2 水位計設置箇所

そこで本研究では、旭川(10.6k~16.8kに11箇所)・旭川の放水路である百間川(12.5k~13.6kに3箇所)に水位計を設置し、2010年7月14日に発生した洪水における水位を観測した。そして、観測された結果に基づいて数値シミュレーションを行い、7月14日の洪水時の再現を試みた。数値シミュレーションの結果と現地調査の結果を比較し、そのときの流況について考察した。

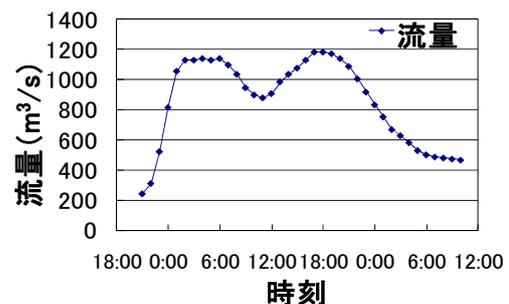
図-1 2010.7.14 ハイドログラフ

図-1に洪水時の流量を示す。解析を行った時間は2010年7月13日22:00から7月15日10:00までの36時間を対象に行った。

計算時間は2010年7月13日22:00から7月15日10:00までの36時間を想定し行った。流量は洪水時のハイドログラフ（図-1）をもとに設定した。下流端水位にはPt.1から得られたデータ（図-6）を設定した。その他の条件として、計算時間間隔:0.02(s)、初期条件として与える水位の流下方向勾配:1/750、陸域及び水域の判定基準水深:0.01(m)、渦動粘性係数に関する係数 $\alpha$ :0.3、河床砂の粒径:0.05(m)、砂の限界摩擦速度:0.201(m/s)と設定した。

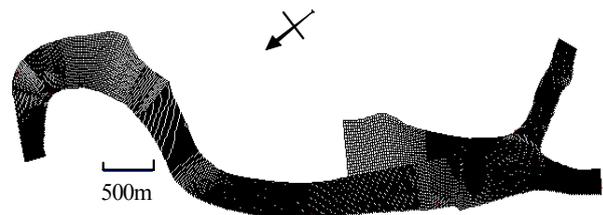
図-2 解析メッシュ

本研究で解析を行うために用いたメッシュを図-2に示す。旭川については、流下方向に326、横断方向に29の節点数を、百間川については流下方向に138、横断方向には20の節点数を設けた。そして、一つのメッシュの幅はおよそ15mに設定している。

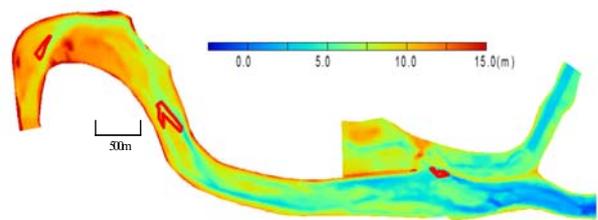
図-3 河床高

図-3に旭川及び百間川の河床高を示した。河床高はデジタル航空カメラ（平成18年撮影）で測量されたデータを用いた。中州が発達した部分や滞筋の部分が表現されていることが分かる。

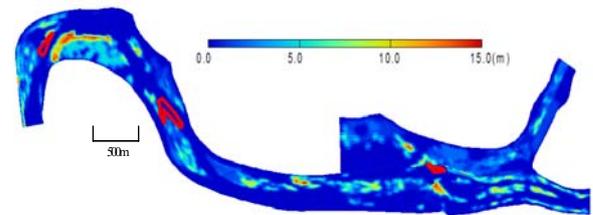
図-4 植生高

植生の分布状態を表すパラメータとして、植生高と密度を用いる。植生高を図-4に、植生密度を図-5に示す。

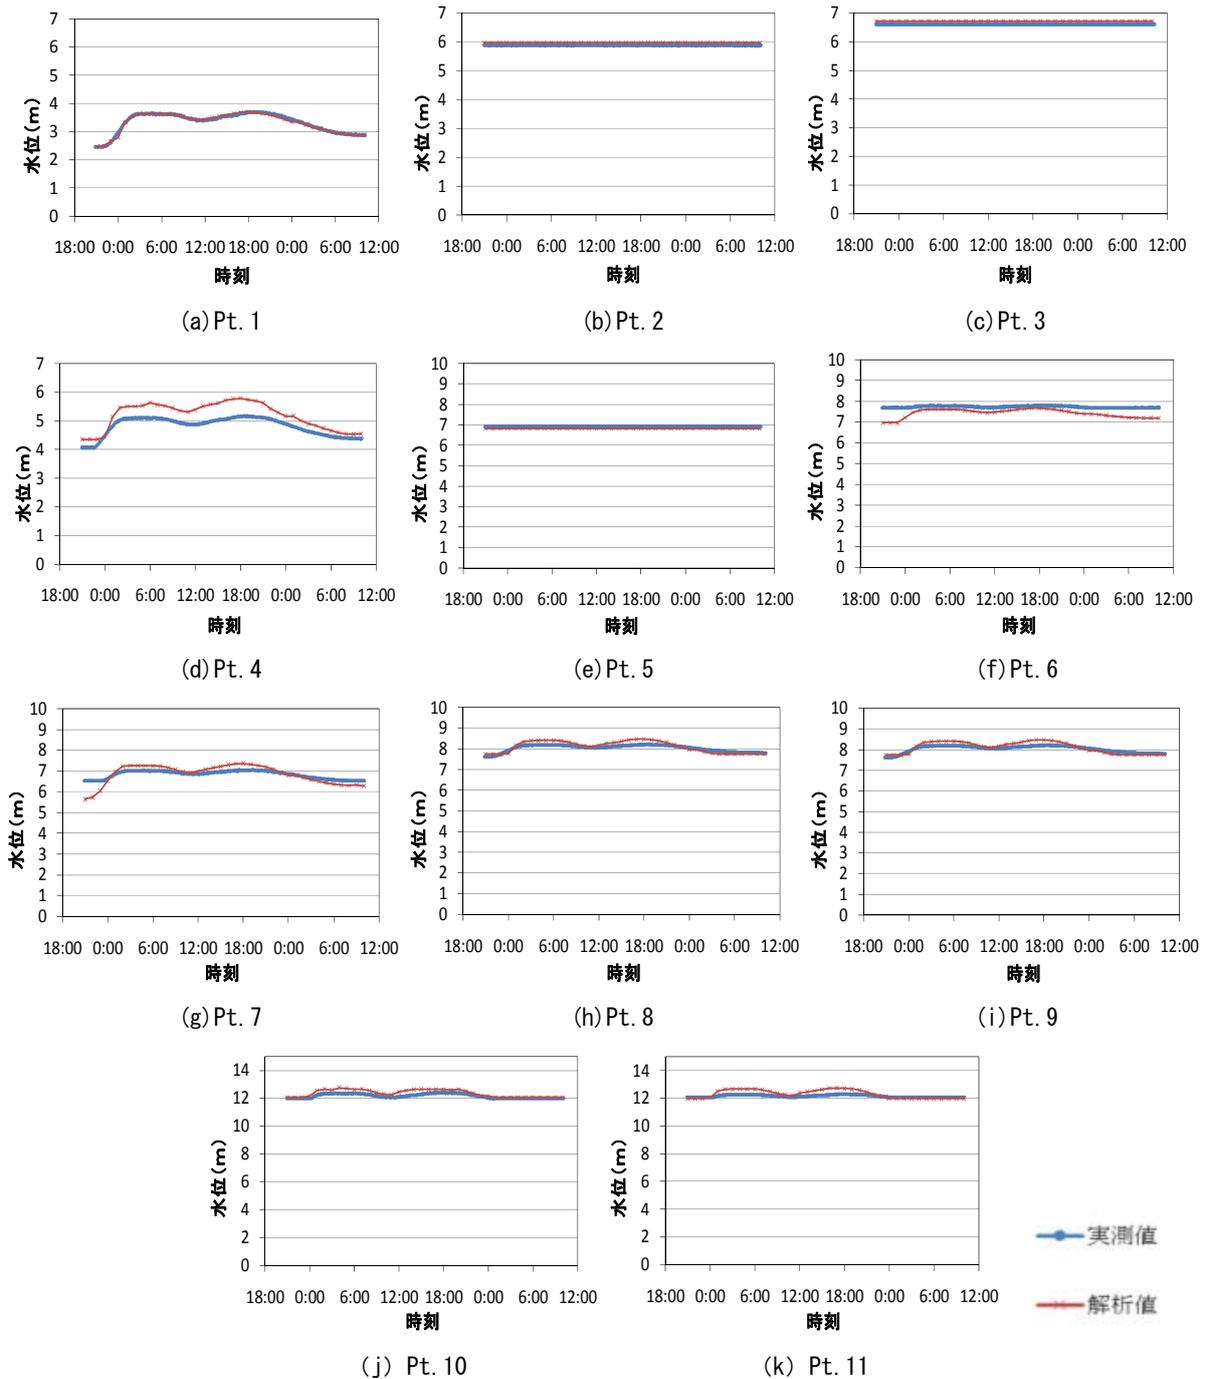
図-7 水位の比較

図-7では、水位計での計測した水位と解析結果の水位を示す。Pt.1の水位は実測値と解析値が一致している。これは、Pt.1から得たデータを下流端水位に設定し解析を行ったためである。Pt.2, 3, 5に関しては水位計の設置箇所が冠水しなかったため水位が測定されていない。Pt.7, 8, 9, 10, 11は水位計の実測値と解析結果がよく一致していることが分かる。Pt.6, 9は解析時のメッシュの河床高と水位計を設置した箇所の河床高に差があるため計測開始時の河床高は一致していないが、洪水ピーク時の水位はよく一致していることが分かる。一方、分流部付近に設

置されたPt.4には解析値と実測値に差異が見られる。これは、解析メッシュが粗いため滞筋部の河床高や周辺砂州の植生の影響が上手く再現されていないためだと考えられる。以上の結果より、旭川の水位に関しては十分再現可能なモデルであることが分かる。なお、百間川に設置されたPt.12~14に関しては、百間川放水路へ分派しなかったため水位

が未計測である。

(1) 2010 年 7 月 14 日の洪水の数値シミュレーションにおいて，解析結果と水位計の計測値がよく一致しており，水位に関しては再現性の高いモデルであることが分かった。

(2) 分流部付近においては水位に差異がみられた。これは，解析メッシュが粗いため滲筋部の河床高や周

辺砂州の植生の影響が十分に再現されていないためと考えられる。

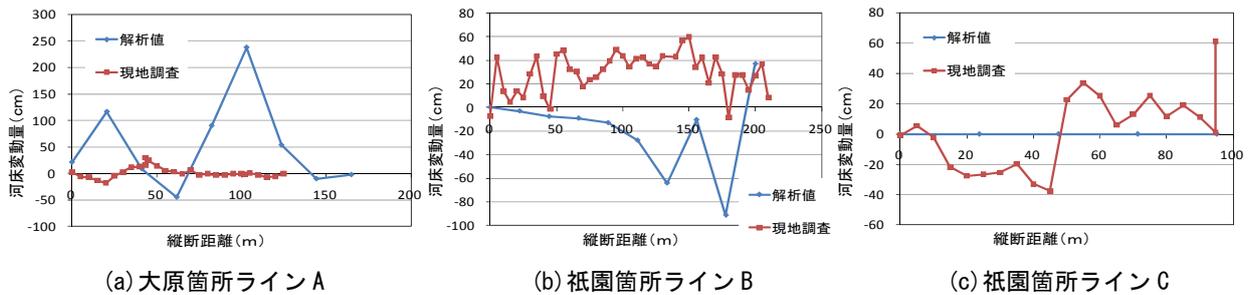
図-8 河床変動量

ラインCでは解析では河床変動が起こらない結果となったが現地調査の結果では上流部が洗掘され、下流部に堆積している。ラインA、Bでは解析の結果、現地調査の結果ともに河床変動が起こっていた

が河床変動量や洗掘、堆積の傾向は一致していない。その要因としては、メッシュが粗いために砂州の形状や周辺の河床高が再現できなかったことが

考えられる。大原箇所のライン A においては上流側に橋脚があり、今回の解析では橋脚を考慮しなかったことによる影響も考えられるため、今後は橋脚の影響を検討する必要がある。また、祇園箇所においては樹高が 5m を越えるヤナギが繁茂しており、これらの周辺の局所的な流れを十分に考慮できていなかったことも要因として考えられる。

(3) 解析結果において河床の攪乱が生じた箇所については概ね一致したが，現地調査の結果と比較すると河床変動量や洗掘・堆積などの傾向の一致はしなかったため，砂州周辺の河床高，橋脚，樹木周辺の局所的な影響を検討する必要がある。

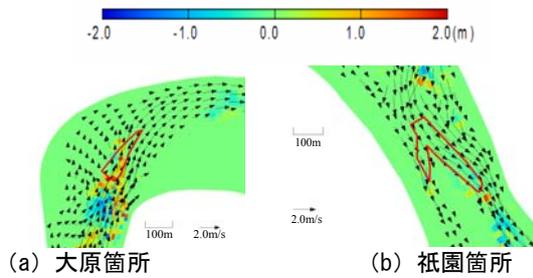
図-9 河床変動量-流速ベクトル

図-9，図-10 に河床変動量 - 流速ベクトル，無次元掃流力 - 流速ベクトルを示す。大原箇所，祇園箇所において，掃流力が大きくなっている箇所では河床が洗掘され，掃流力が小さくなっている箇所では河床が堆積していることが示されている大原箇所，祇園箇所付近で河床攪乱が生じていることがわかる。
